# はんだクラックに及ぼす ボイドの影響検証と対策技術

2016年10月14日

日本信頼性学会 故障物性研究会

レシップ電子(株)

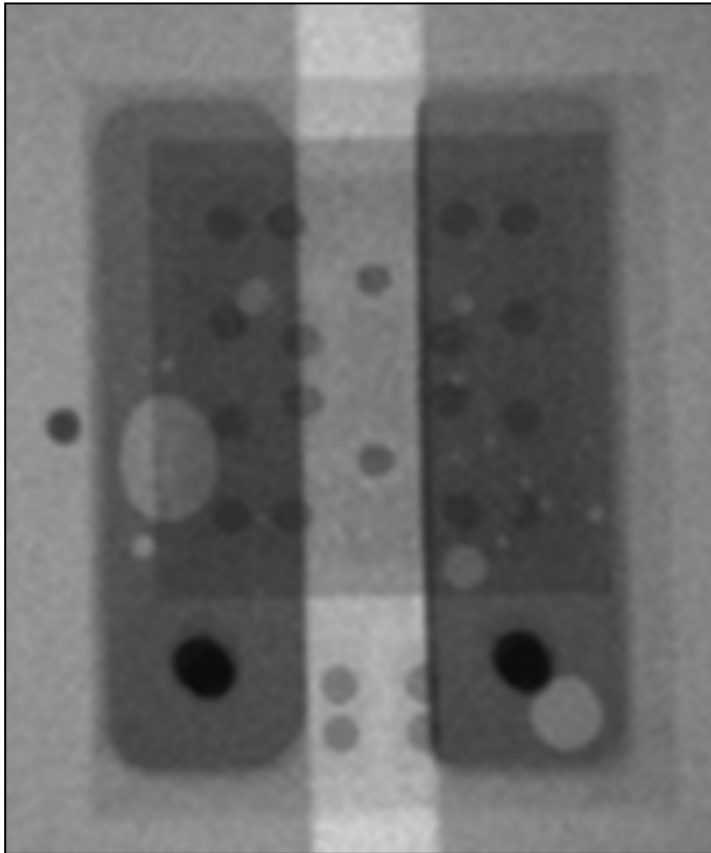
**LED下面部ボイド**  
(部品上部より撮影)

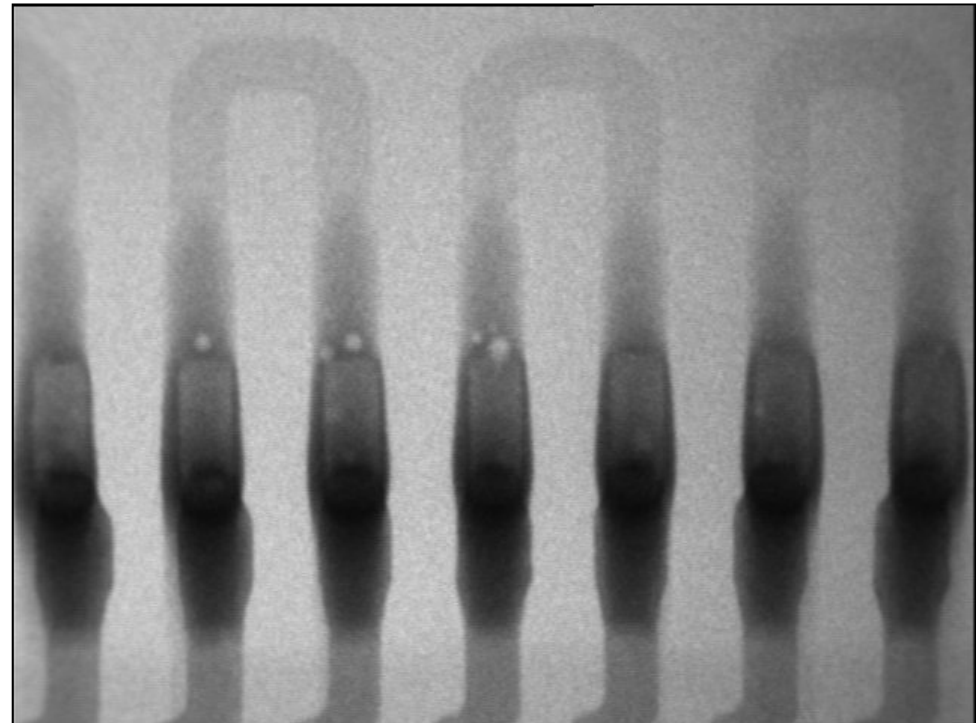
**QFPリード部ボイド**  
(リード上部より撮影)

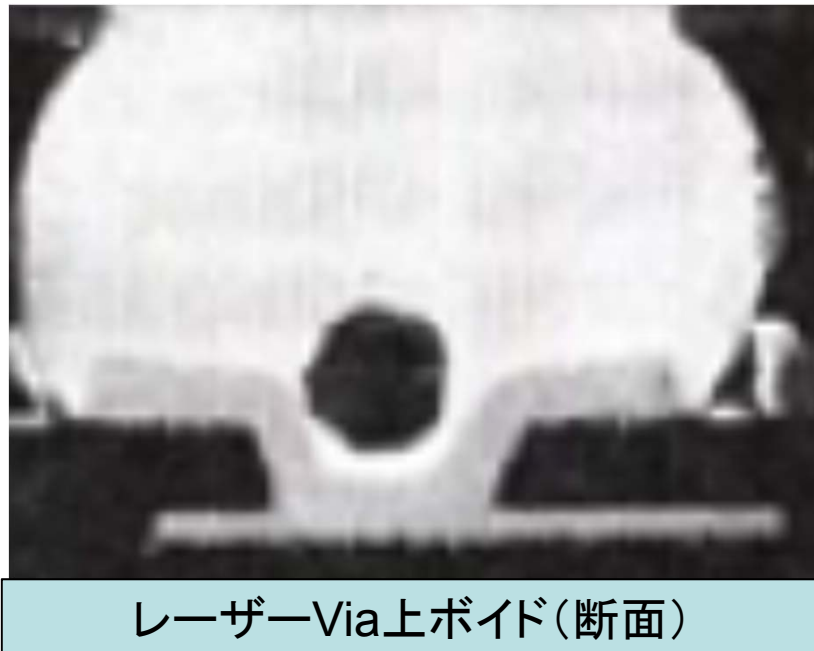
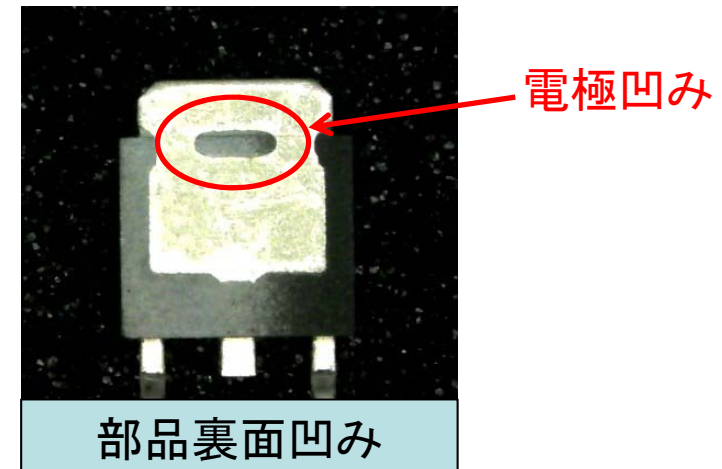
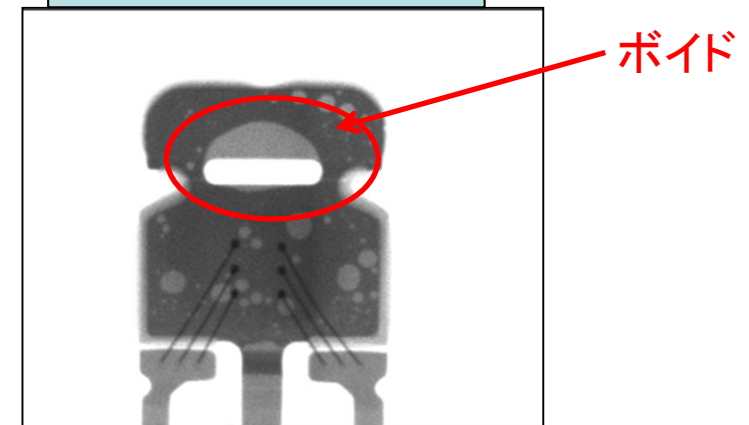
部品裏面凹み部のボイド(X線透過)

プリント配線板や電子部品に凹みがあり、その上に実装すると凹みと部品の間に隙間ができ、はんだが流れ込むことなくボイドとなる。

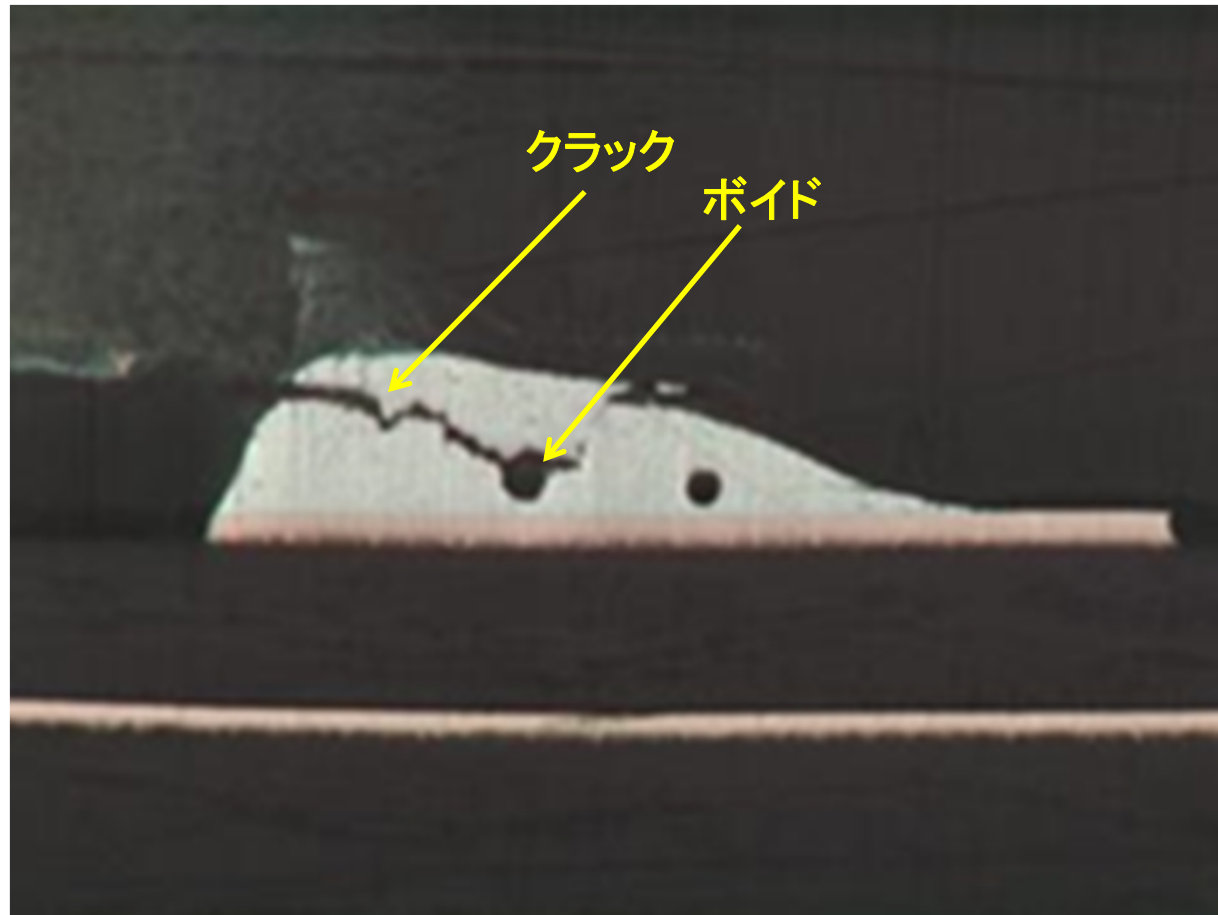
クラックの経路にボイドがあった事例

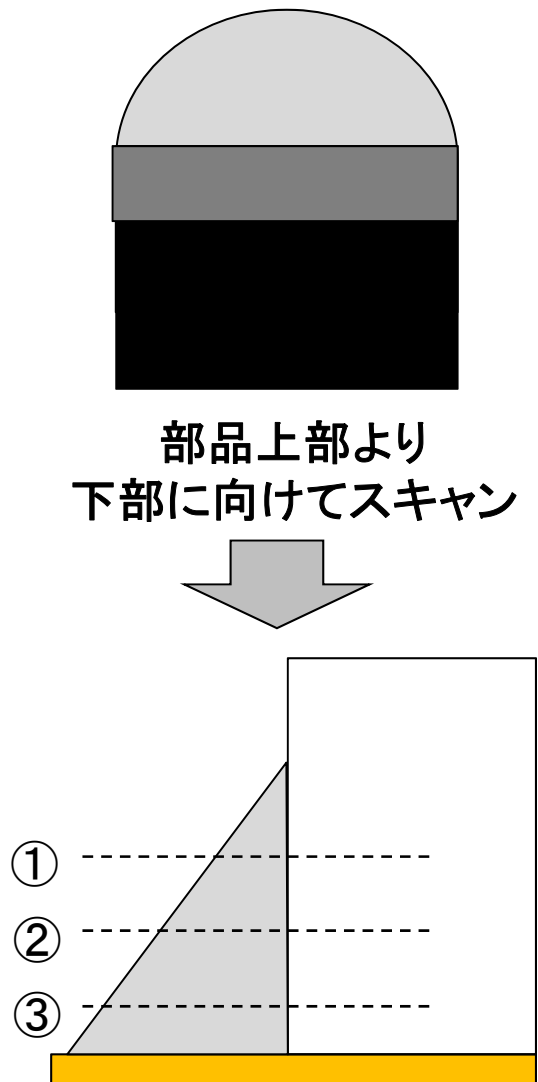
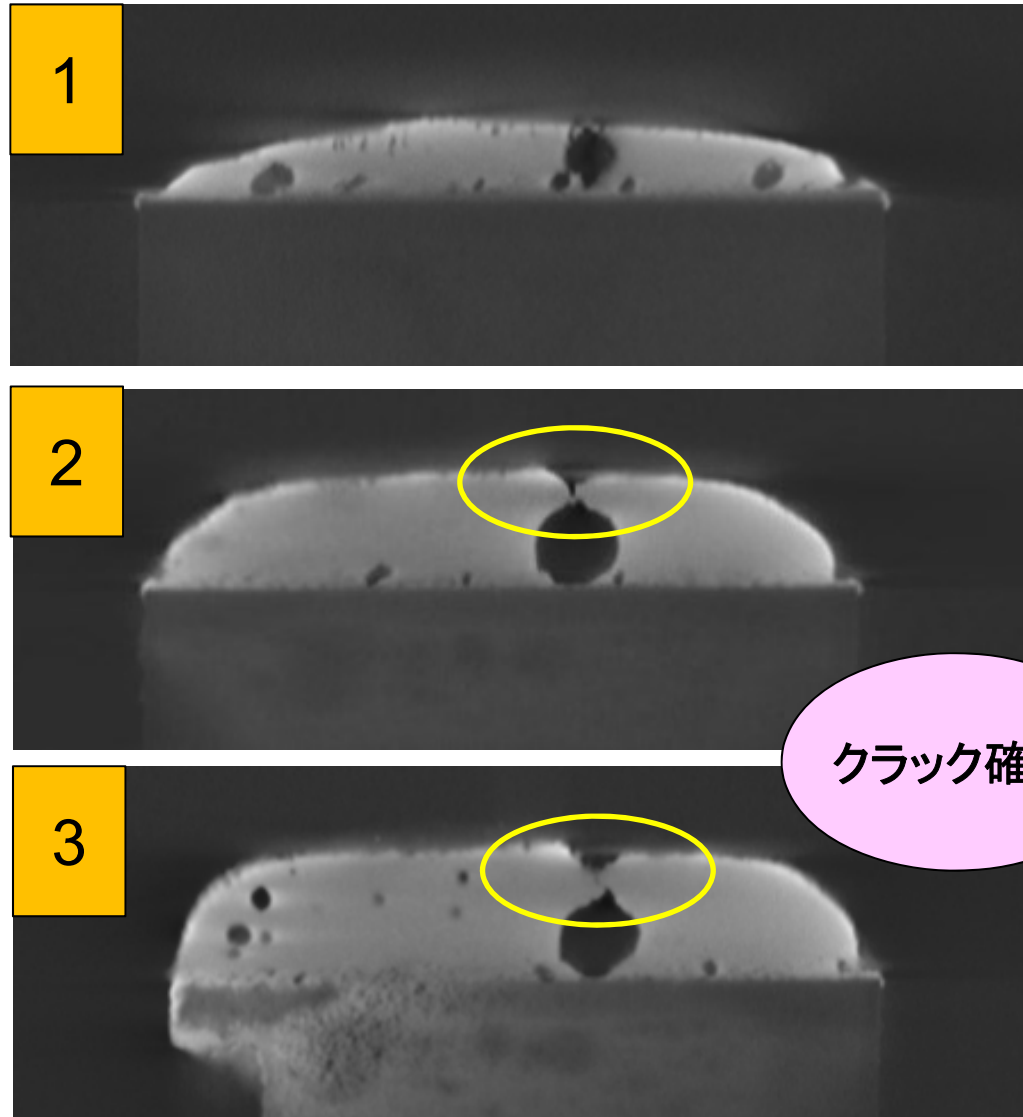
# 3225抵抗2,000サイクル後状態X線CT画像

- 1) 実験の結果3225サイズチップ抵抗でクラックが確認された。  
2,000サイクル後にフィレット部からボイドの到達するクラックが発生した。
- 2) ボイドを起点としたクラックは今回の実験で確認することができなかった。従ってボイドがクラックの原因になっていることは検証できなかった。
- 3) X線CTで同一ボイドを非破壊で追跡することができた。また3次元斜めCTによって高倍率で観察することができた。

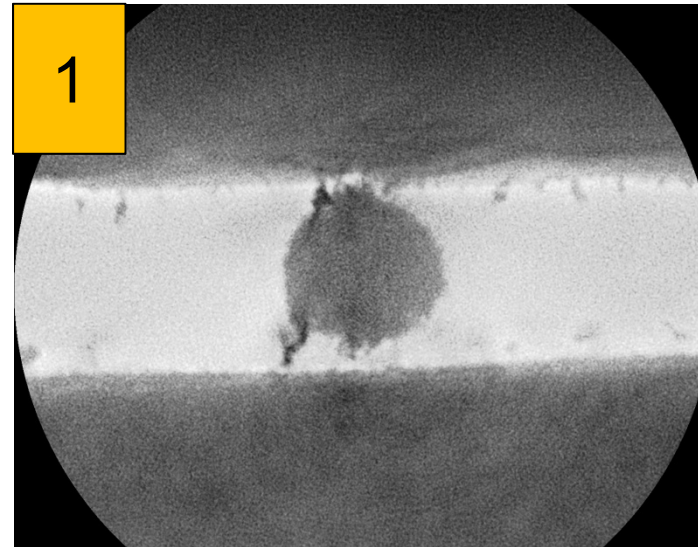
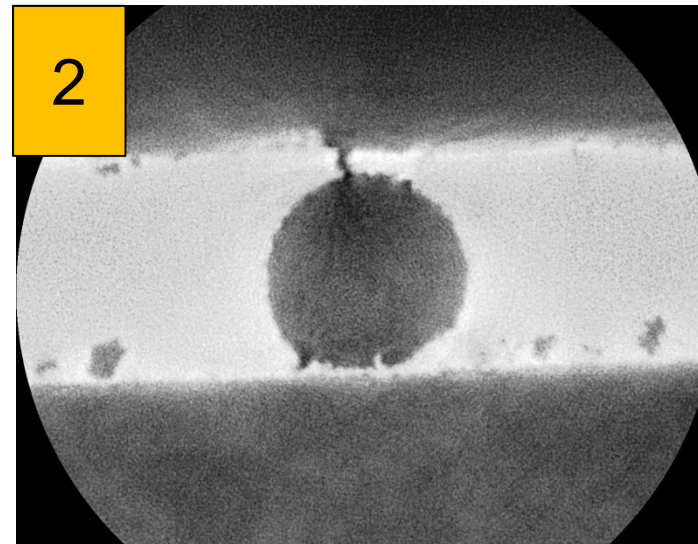
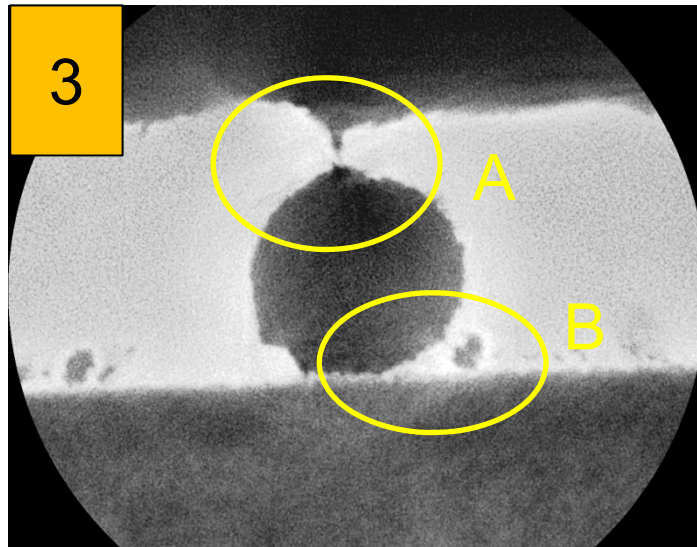
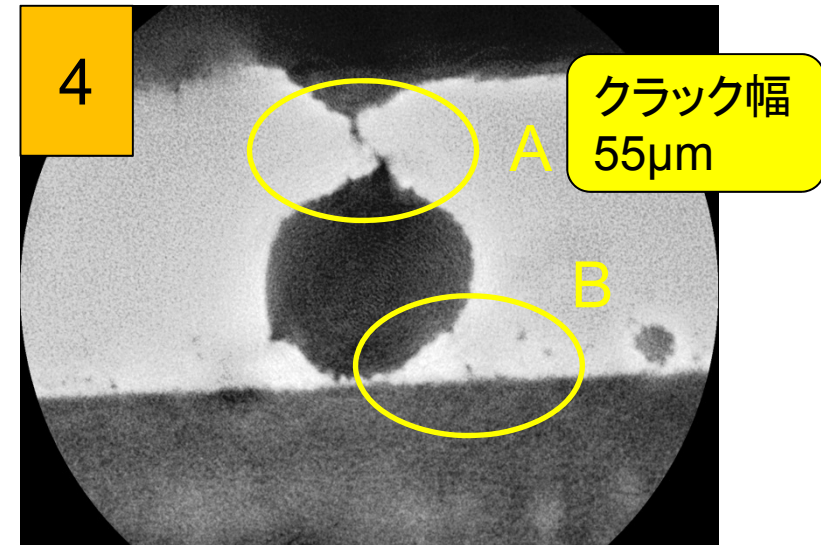
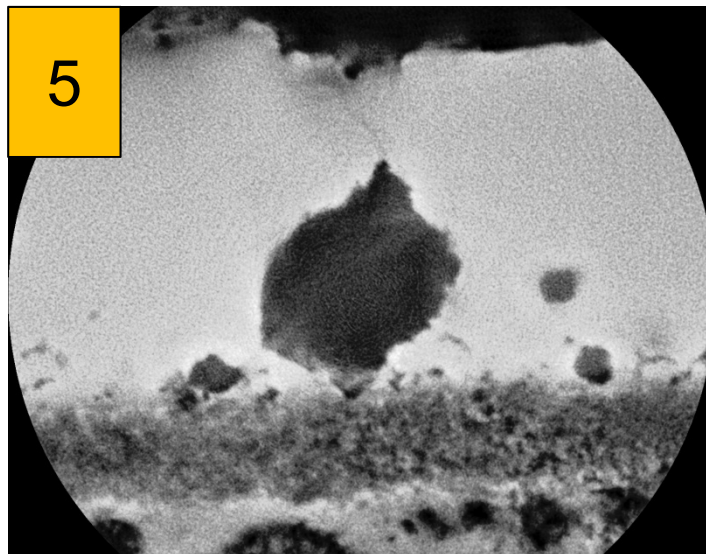
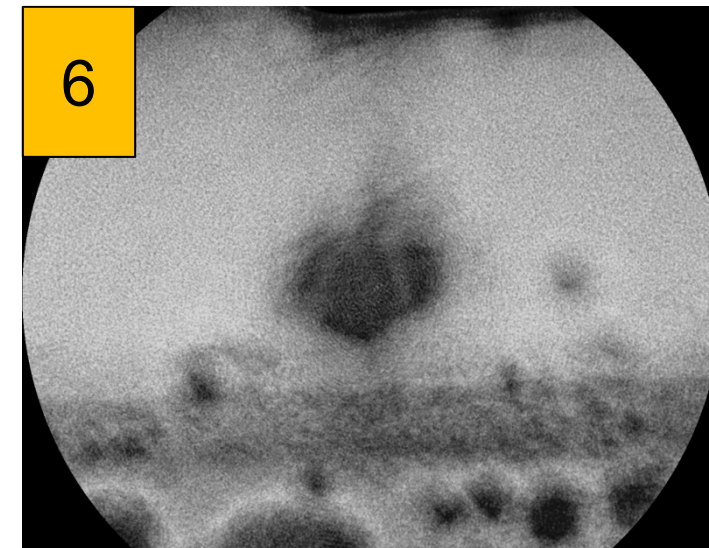
## 3225抵抗2,000サイクル後状態

- 1) 検証実験でボイドを起点としたクラック現象を確認することができず、ボイドがクラックの原因になっていることは検証できなかった。
- 2) フィレットのようなはんだ付け体積が少ない場所に大きなボイドが発生した際、強度を低下させ、クラックが発生しやすい状況を作り出すことが確認された。
- 3) 提案されているボイド対策を検証した結果、一定の抑制効果が得られた。この結果より、リフロープロファイルの適正化によってフラックスを劣化させず、はんだ流動性を高く保つことが重要であると認識した。
- 4) ボイドがはんだクラックに与える影響を非破壊で確認する為、X線CTで同一ボイドを追跡する方法に取り組み、同一ボイドを非破壊観察で追跡できることが確認できた。また、高倍率、高解像度での観察が出来ればより精度の高い観察ができることも確認できた。

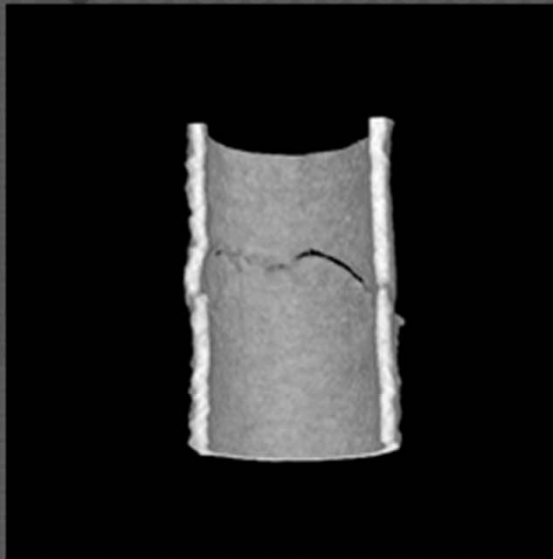
スルーホールクラック

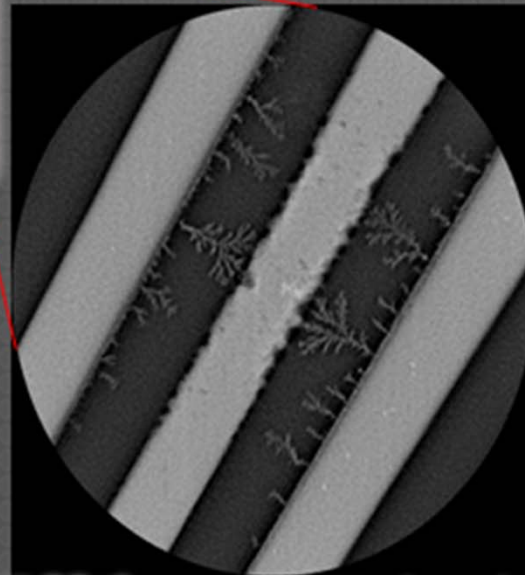
本パッケージは、高温多湿試験後にショートが確認されていたワーク。

原因は、3次元斜めCTによりリードフレーム間のエレクトロマイグレーションであることが判明した。

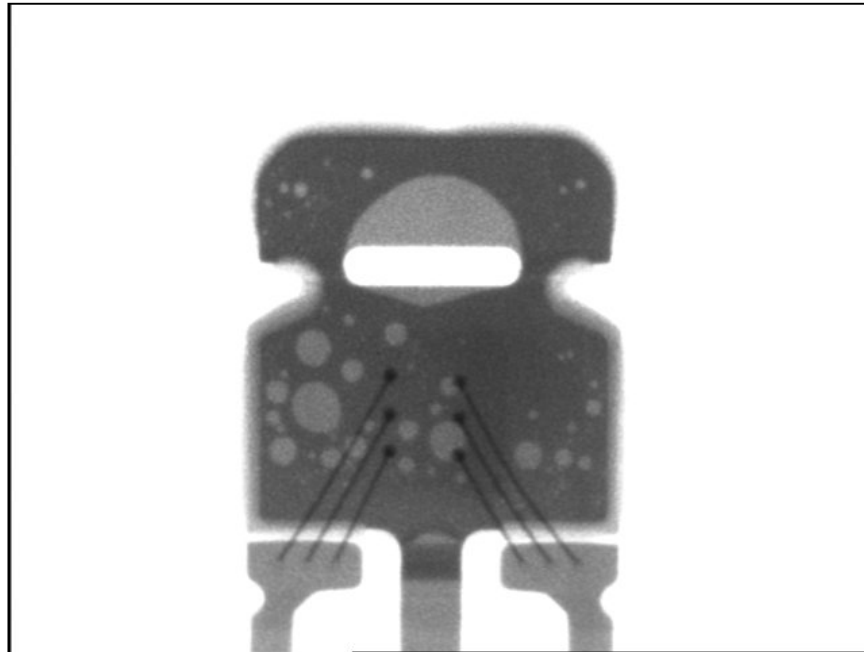
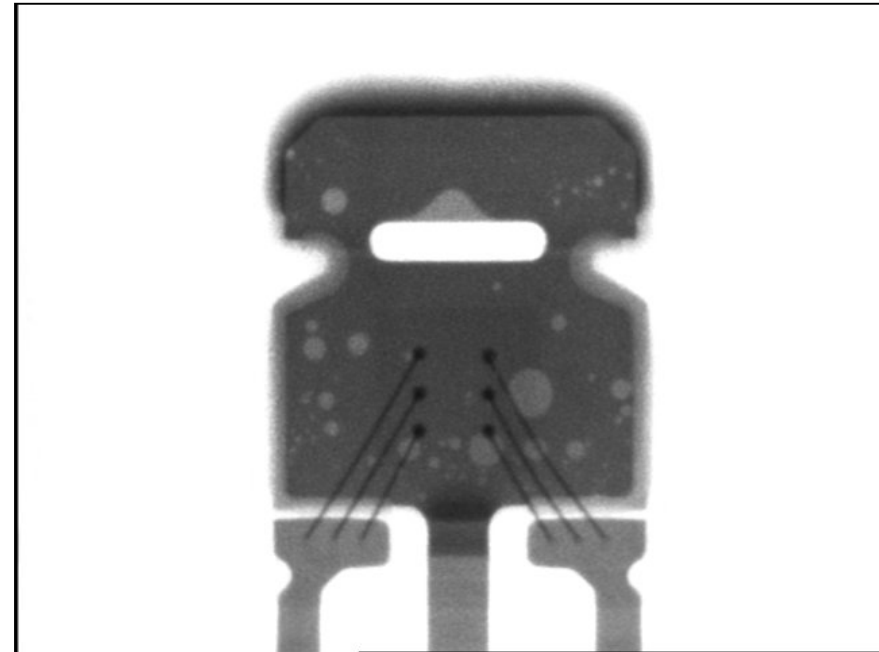
| ボイド率 | 10.52% |
| ボイド数 | 55個 |
| 200μm以上 | 18個 |

| ボイド率 | 5.19% |
| ボイド数 | 32個 |
| 200μm以上 | 8個 |

- 1) 実験条件サンプルの方がボイドが抑制傾向にあり、完全ではないが一定の効果は得られた。今後詳細条件を見直して行く。
- 2) 炉内で上下面の温度差をつけることはできるが、炉の個体差もあり、あまり大きな差が出来ない可能性もある。
- 3) 下面の温度を高くした場合、2<sup>nd</sup>面実装をする場合、下面に部品が存在する為、部品の耐熱リスクを確認する必要がある。

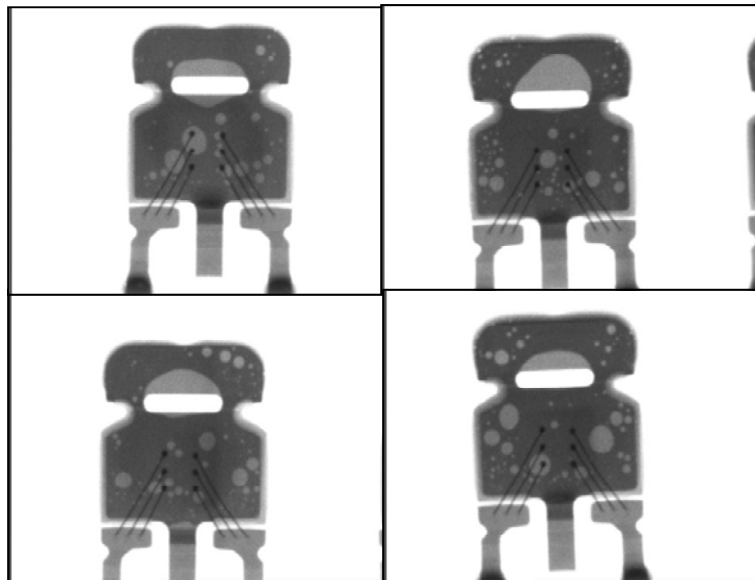
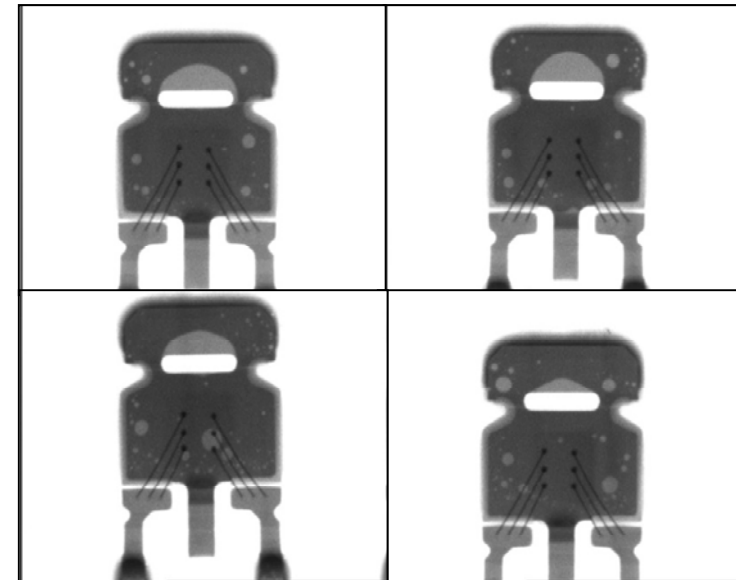
| ボイド率 | 9.11% |
| ボイド数 | 42.1個 |
| 200μm以上 | 15.4個 |

| ボイド率 | 4.71% |
| ボイド数 | 22個 |
| 200μm以上 | 7.6個 |
