# ロックイン発熱解析（LIT）を用いた故障解析

**沖エンジニアリング株式会社**

信頼性解析事業部

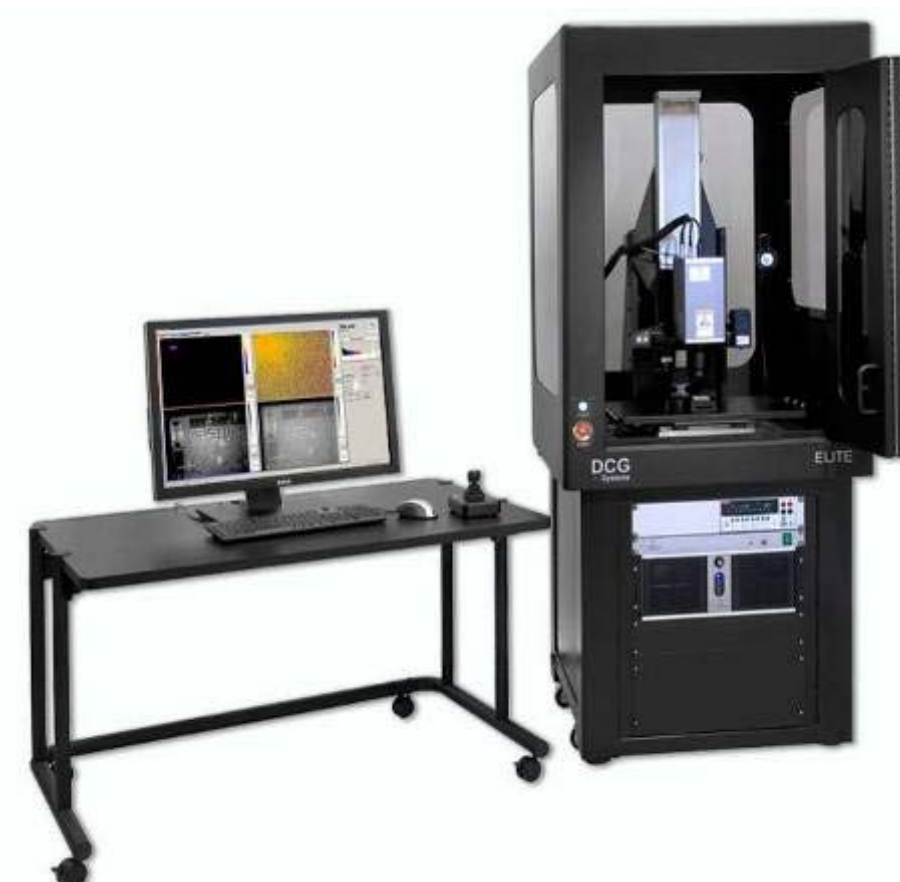
- 装置 Lock-In Thermal Emission (LIT)  
ELITE

ロックイン電圧供給電源

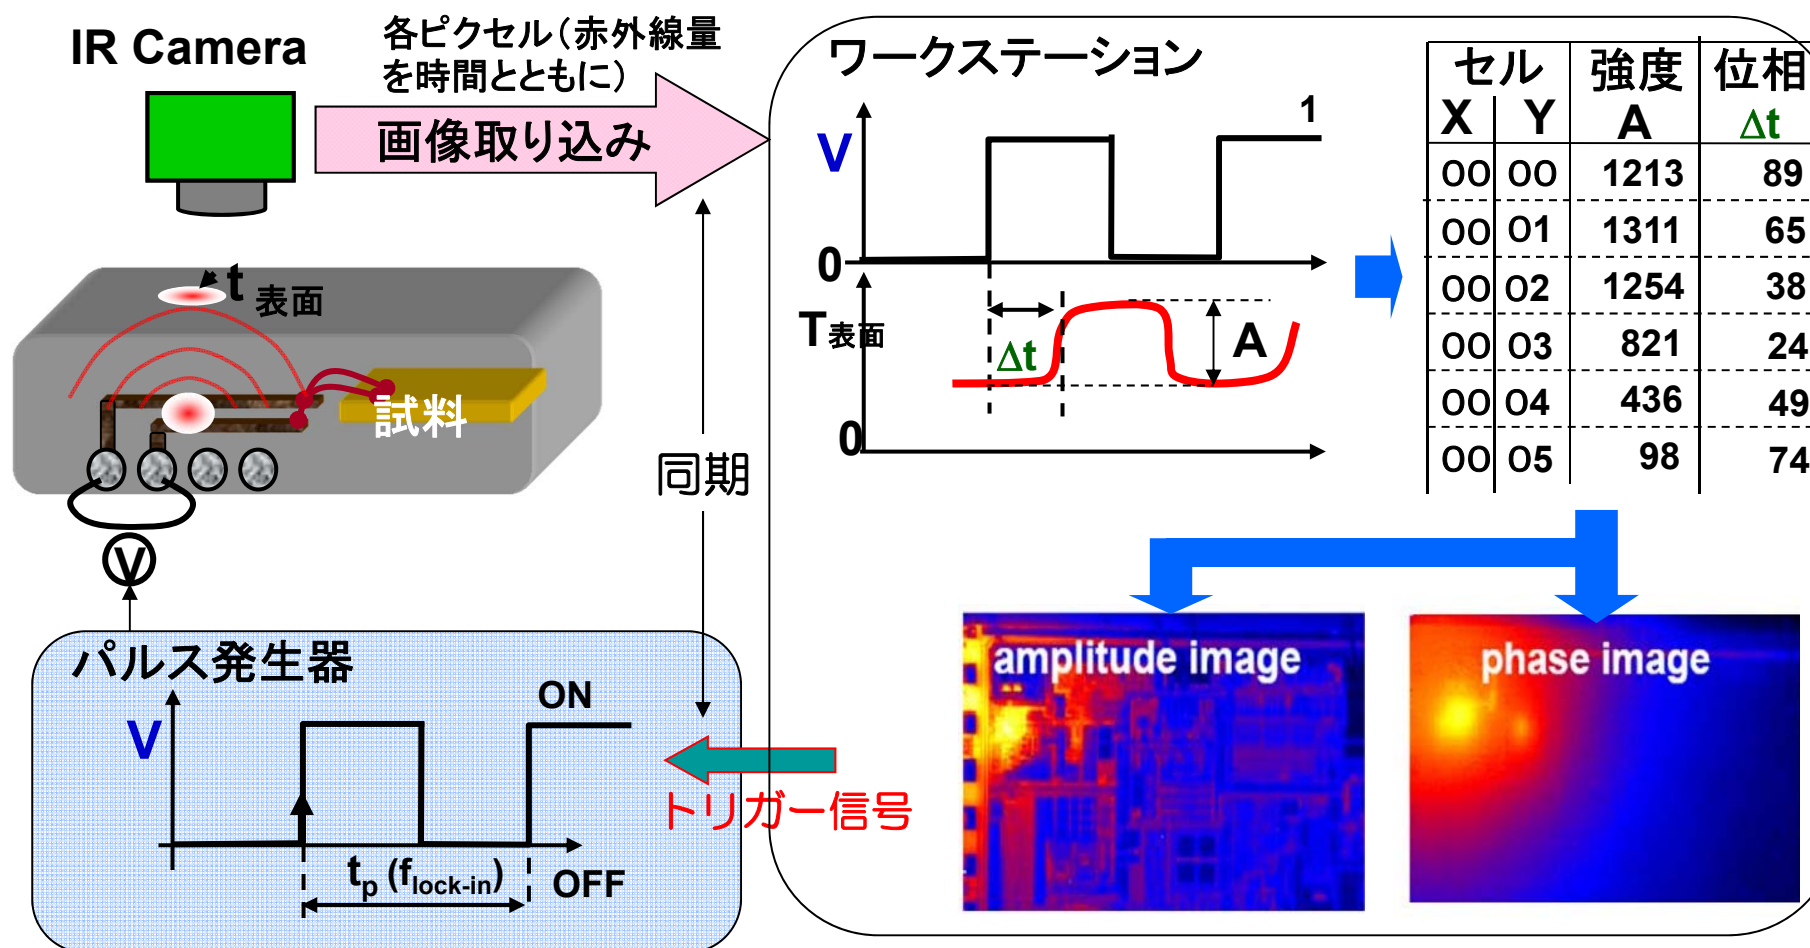
ロックイン方式の発熱解析で、透過性がよい発熱を高感度で検出  
⇒封止樹脂や基板内部から動作時発熱を検知

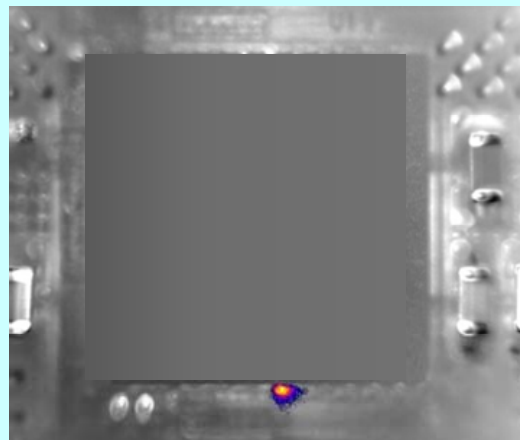
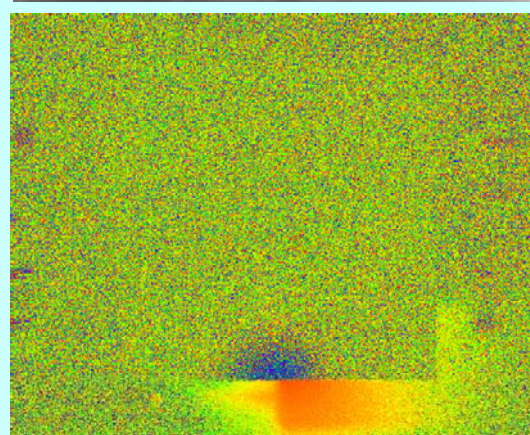
## リード間リーク

部品外側に漏れた発熱  
⇒裏側のリード間でのリーク

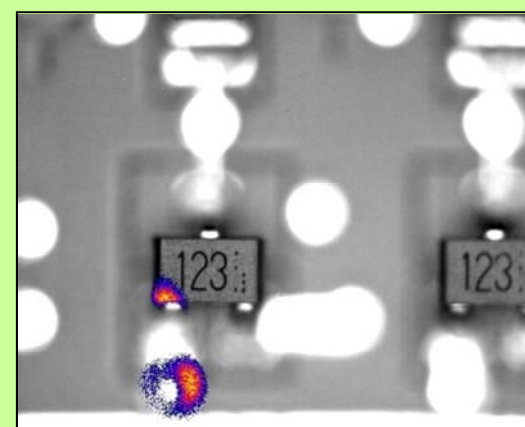
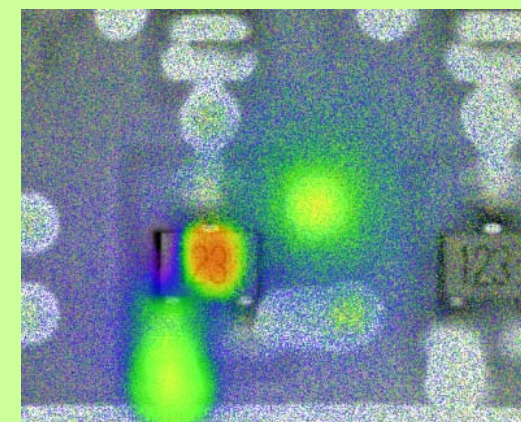
## 部品のリーク

発熱中心が部品（位相）  
⇒部品全体でリーク

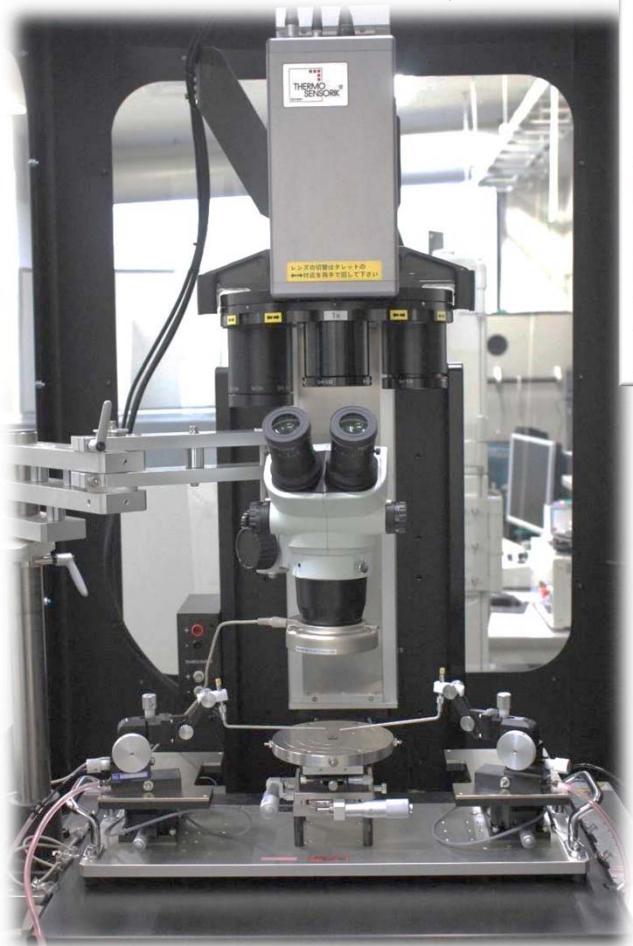
## プロービングシステム

プロービングに関する装置開発を行いました。  
(販売可能)

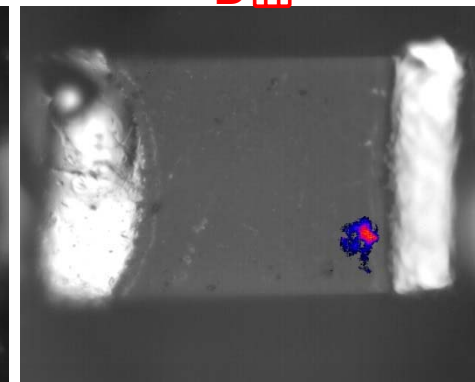
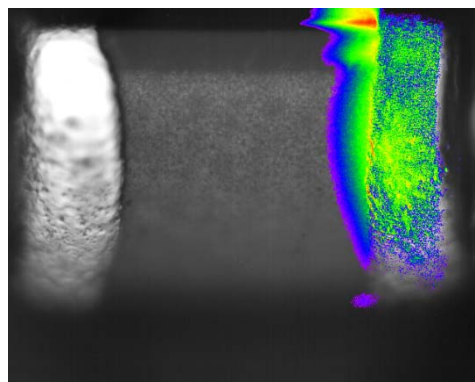
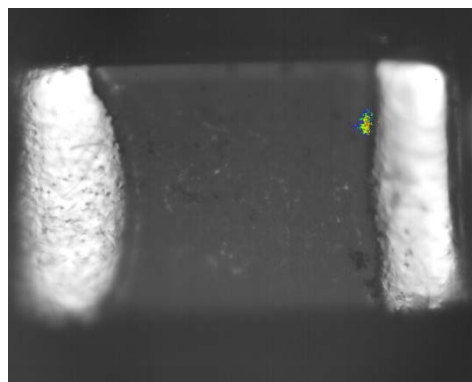
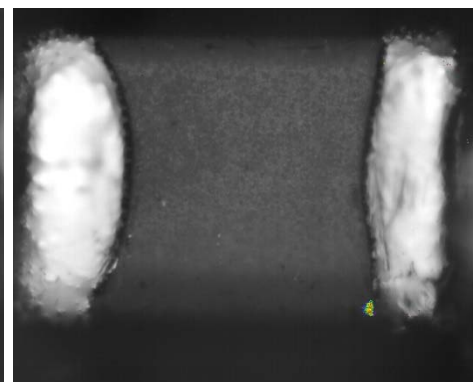
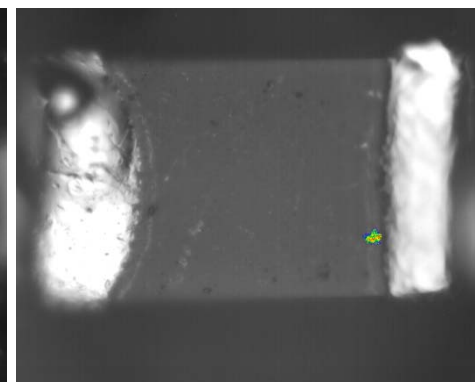
チップ部品では多面からLIT解析を行い、3次的に箇所を特定することが重要

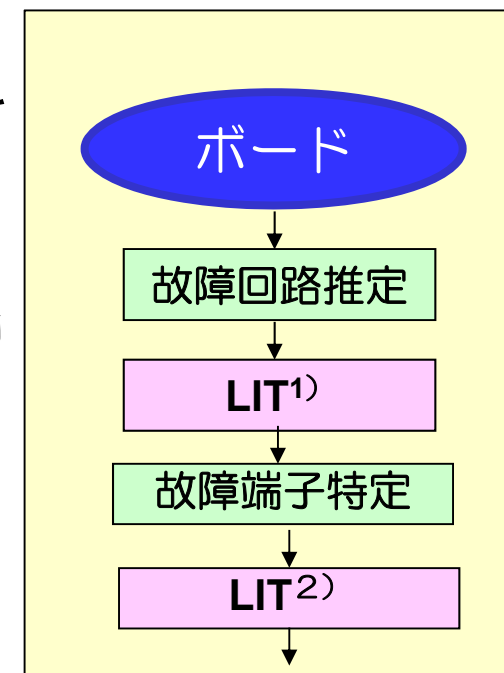
- LIT<sup>2)</sup>で故障箇所特定を行うためにはロックインパルスを印加する2端子を決める必要がある。
  - 回路図からの推定では困難な場合がある。
- 動作状態の確認 (LIT<sup>1)</sup>: 故障品の動作状態を発熱により観察)
  - 実機での動作
    - ▶ 発熱解析(ロックインなしでも)で抵抗体、LSI/IC、ダイオードのON状態がわかる。
    - ▶ 回路や正常品との比較から動作不良を観察
    - ▶ 故障発生原因となる故障部品の推測
    - ▶ LITによる確認
- LITによる動作状態の観察
  - PCなどで外部電圧を印加し、動作時の発熱像を取り込み
  - 100Hzで連続発熱画像取り込み可

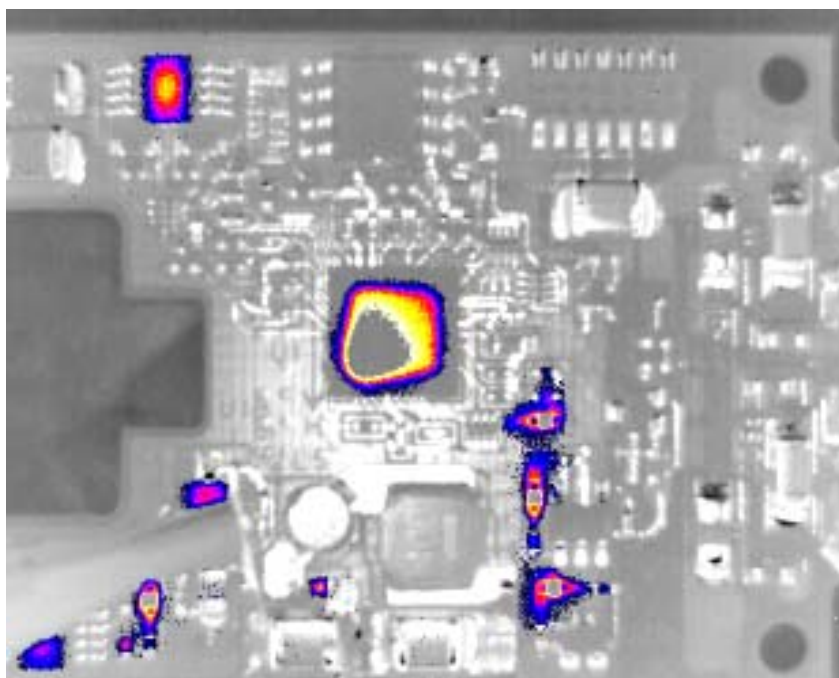
正常品

ショートした実装基板の一つの端子に外部から電圧を印加し、ショートしている端子にロックインパルスを印加してLIT解析

30mVのときにリーク電流: 1 $\mu$ A(正常品)、32mA(故障品)

発熱している部品が動作している。

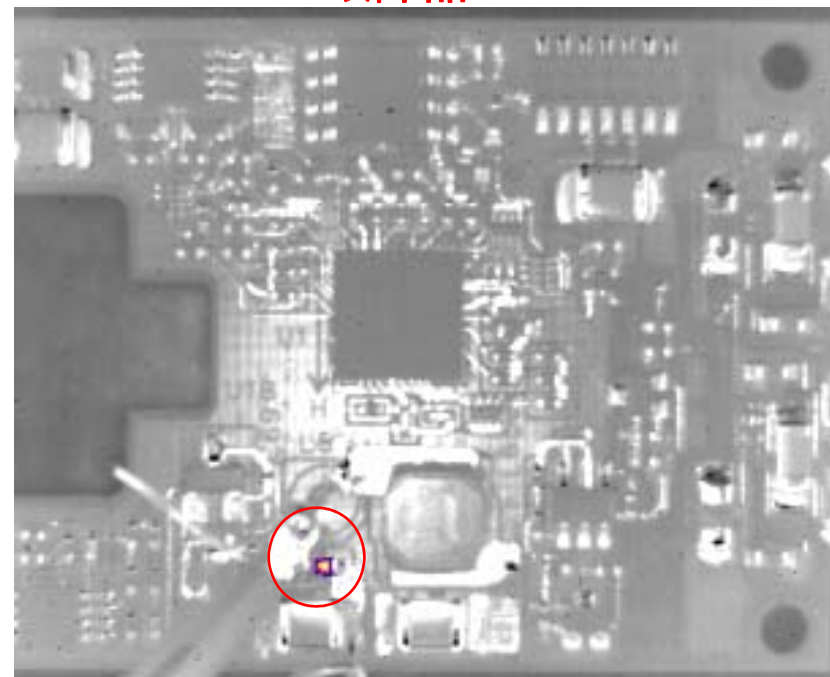
故障品

ある抵抗が発熱 (ショート箇所は検出できず)  
容量がショートし、入力信号が反転?

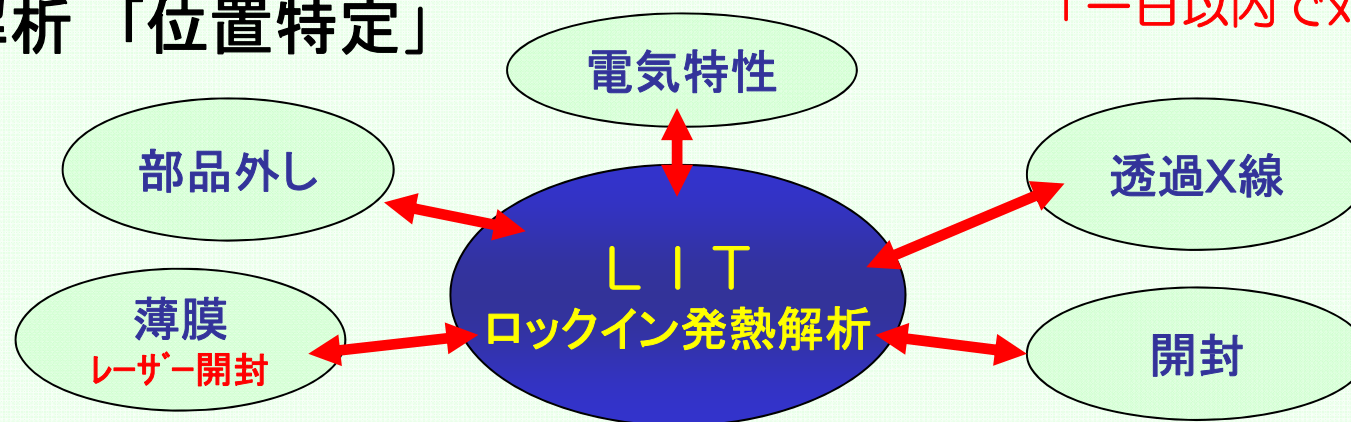
解析結果を見ながら、物理解析が可能なレベルまで、故障位置を特定

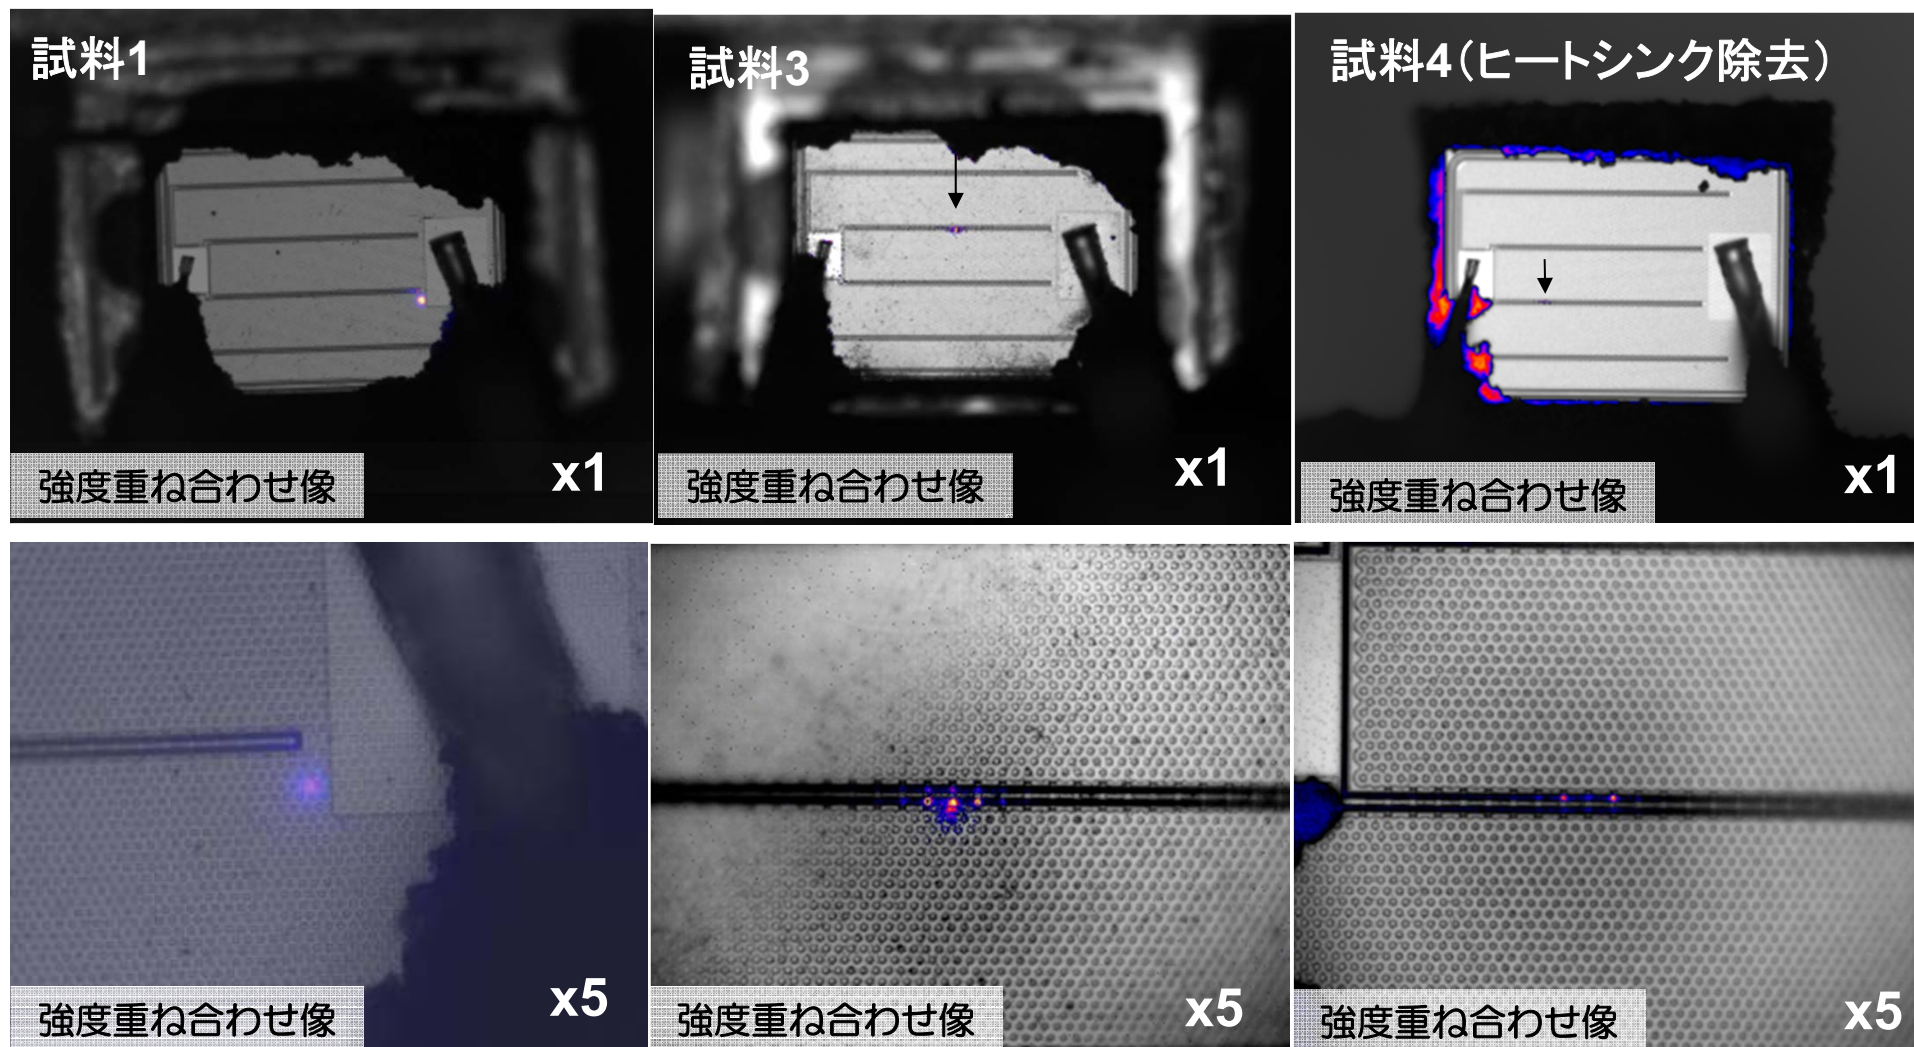
開封後では数 $\mu\text{m}$ まで絞り込むことができる

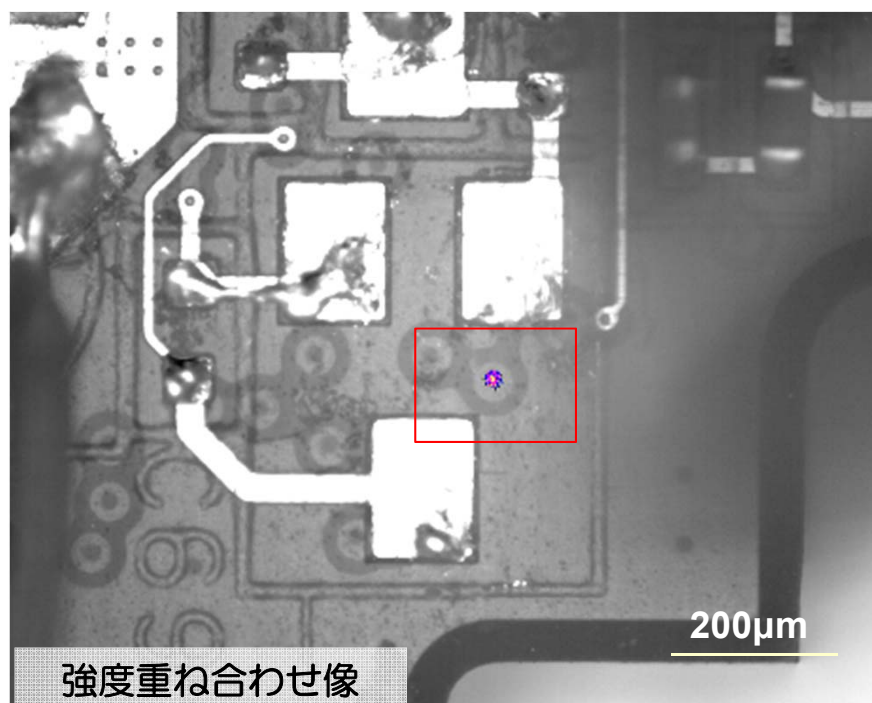
LIT

LITで特定したスルーホールを直ちに透過X線で観察  
⇒異常なコントラストを観察し、これがショートの原因と推定

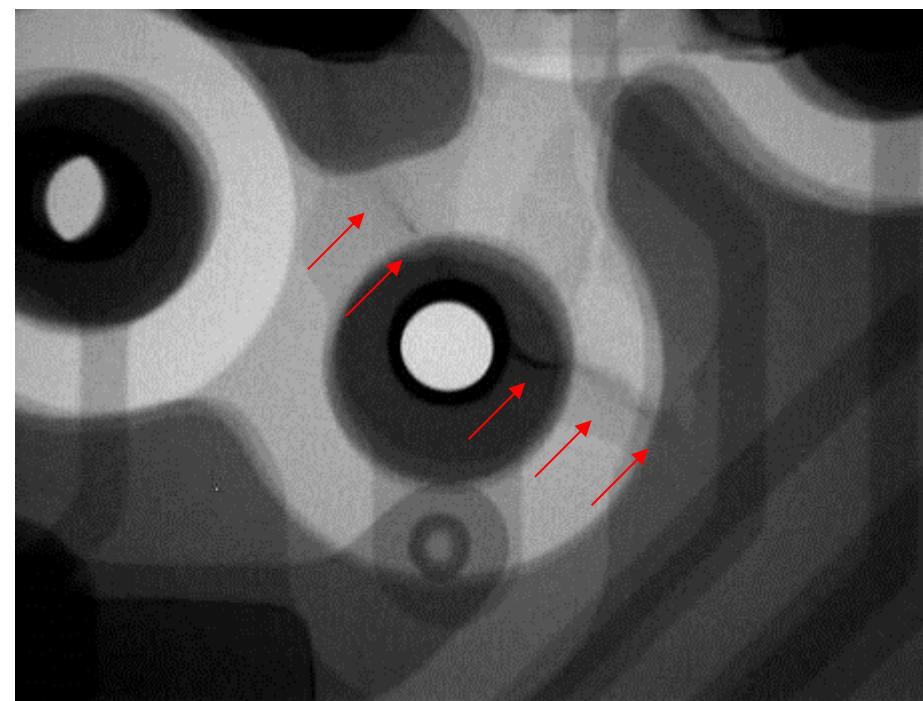
透過X線

LIT解析システムにより短時間（1-2時間）で異常の観察ができた。

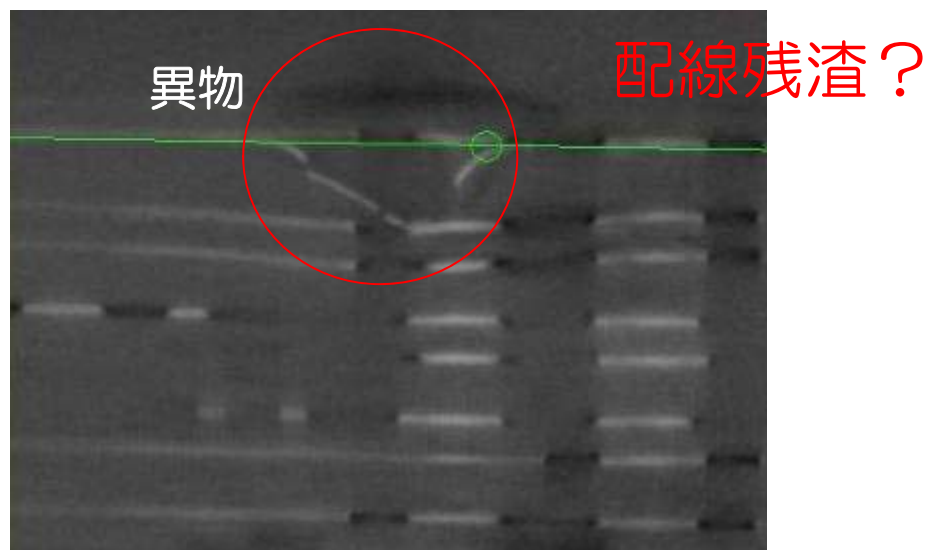
MPR像

透過X線で観察された異常(前述) に対し、X線CTで詳細観察

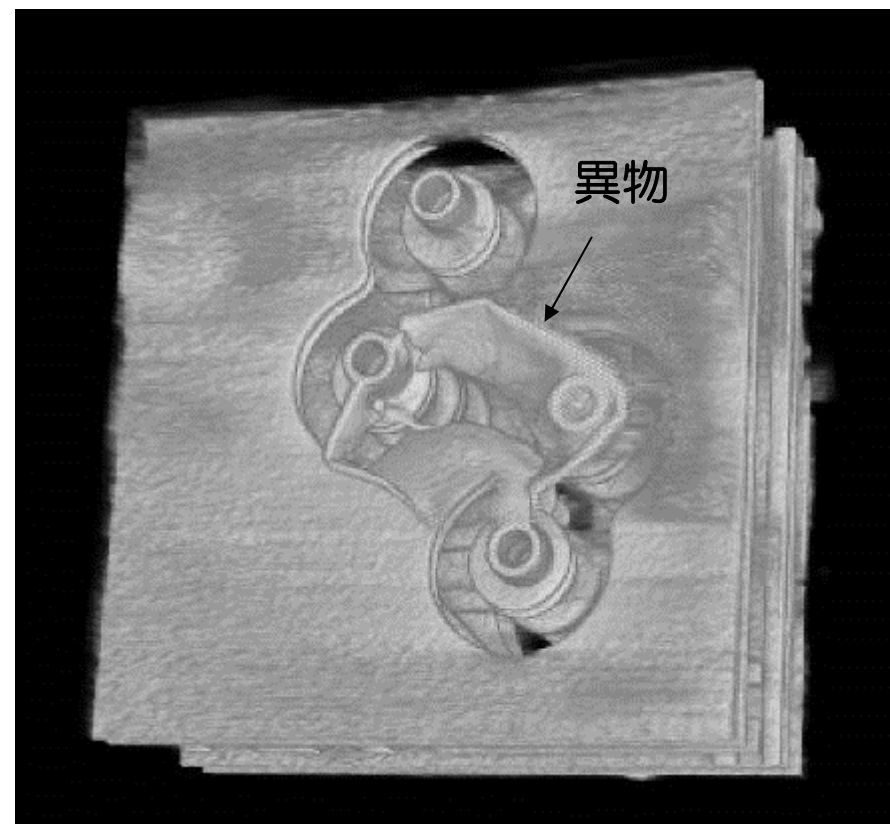
VR像

スルーホールを繋ぐように異物が存在している

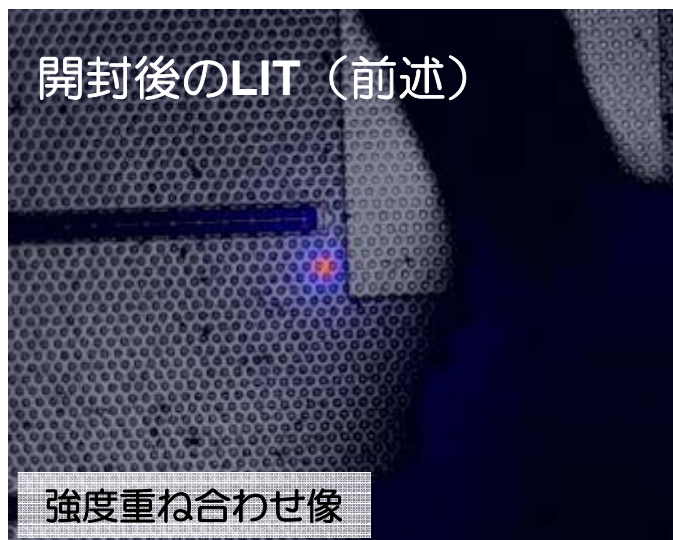
パワーデバイスでは表面が電極で覆われているため、光を用いた箇所特定が困難である。  
⇒LITを併用することにより、TEM断面観察も可能に！

LIT特定箇所近傍の電極除去

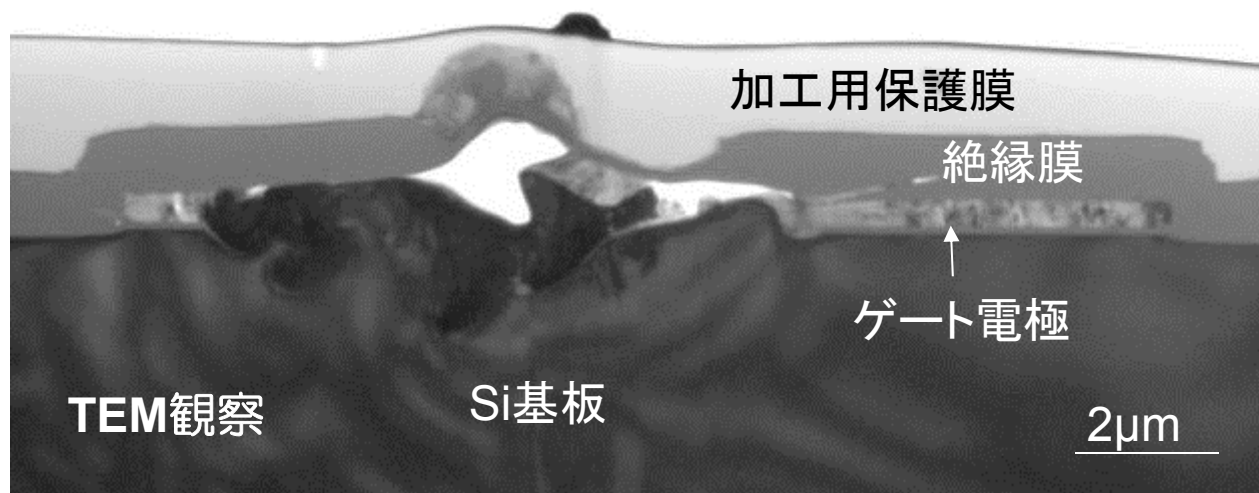
サブμmの箇所特定

故障箇所のFIB-TEM観察

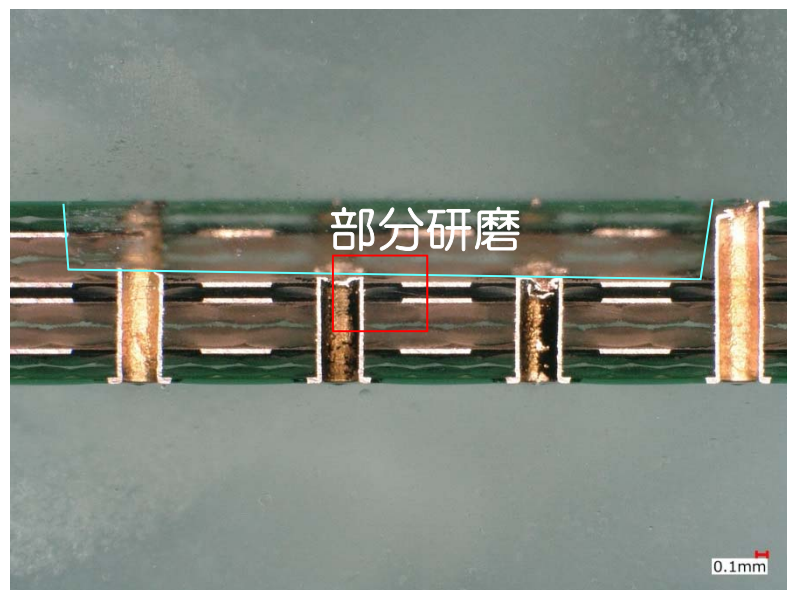
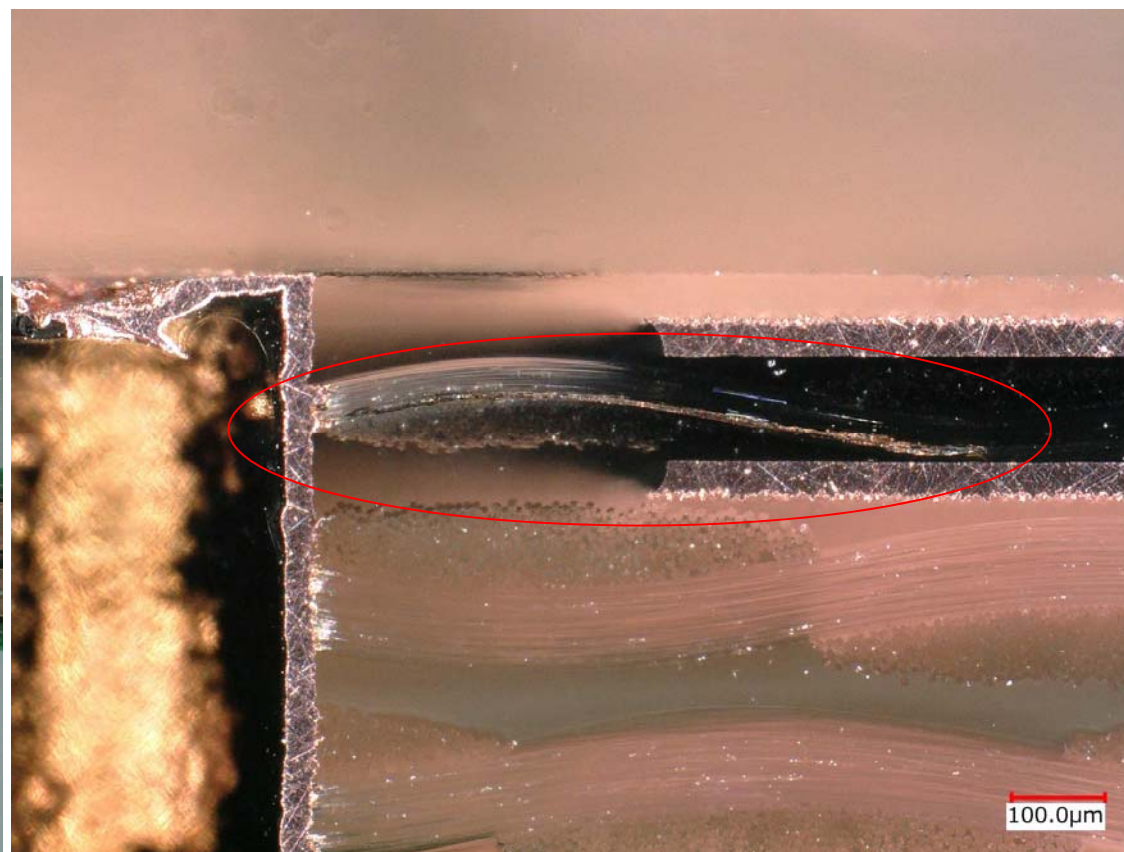
断面解析（光顕）

位相像で加工方向を決めて断面加工  
⇒CAFのほぼ全体を観察

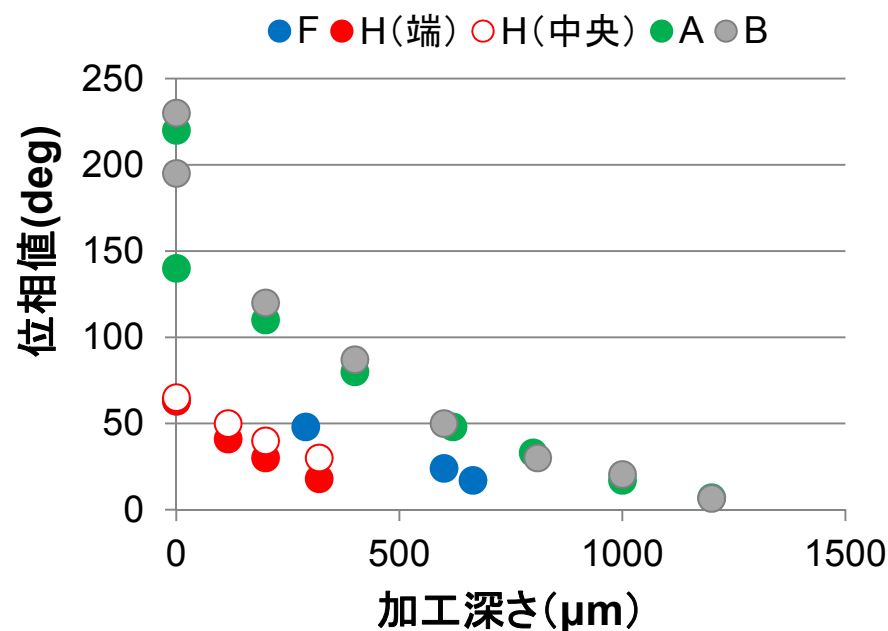
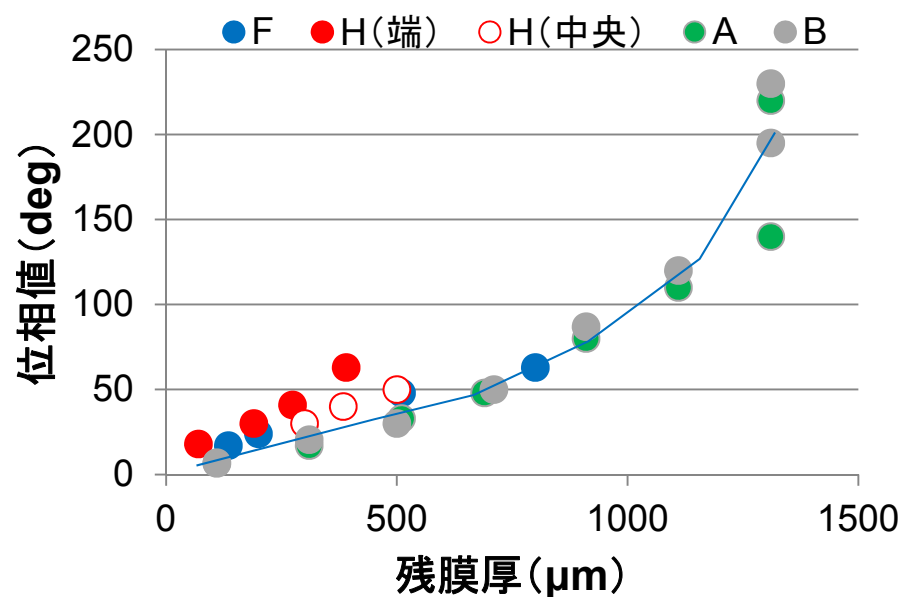
いくつかの試料から得た位相値（残膜厚に関連）⇒試料によりやや違った値を示す。

位相は1 Hzにおける発熱箇所の値

位相値は材質が同じであれば、およそ深さに関連する

材質の偏析、ボイドの欠陥、複雑な伝播による大きく異なる可能性あり。

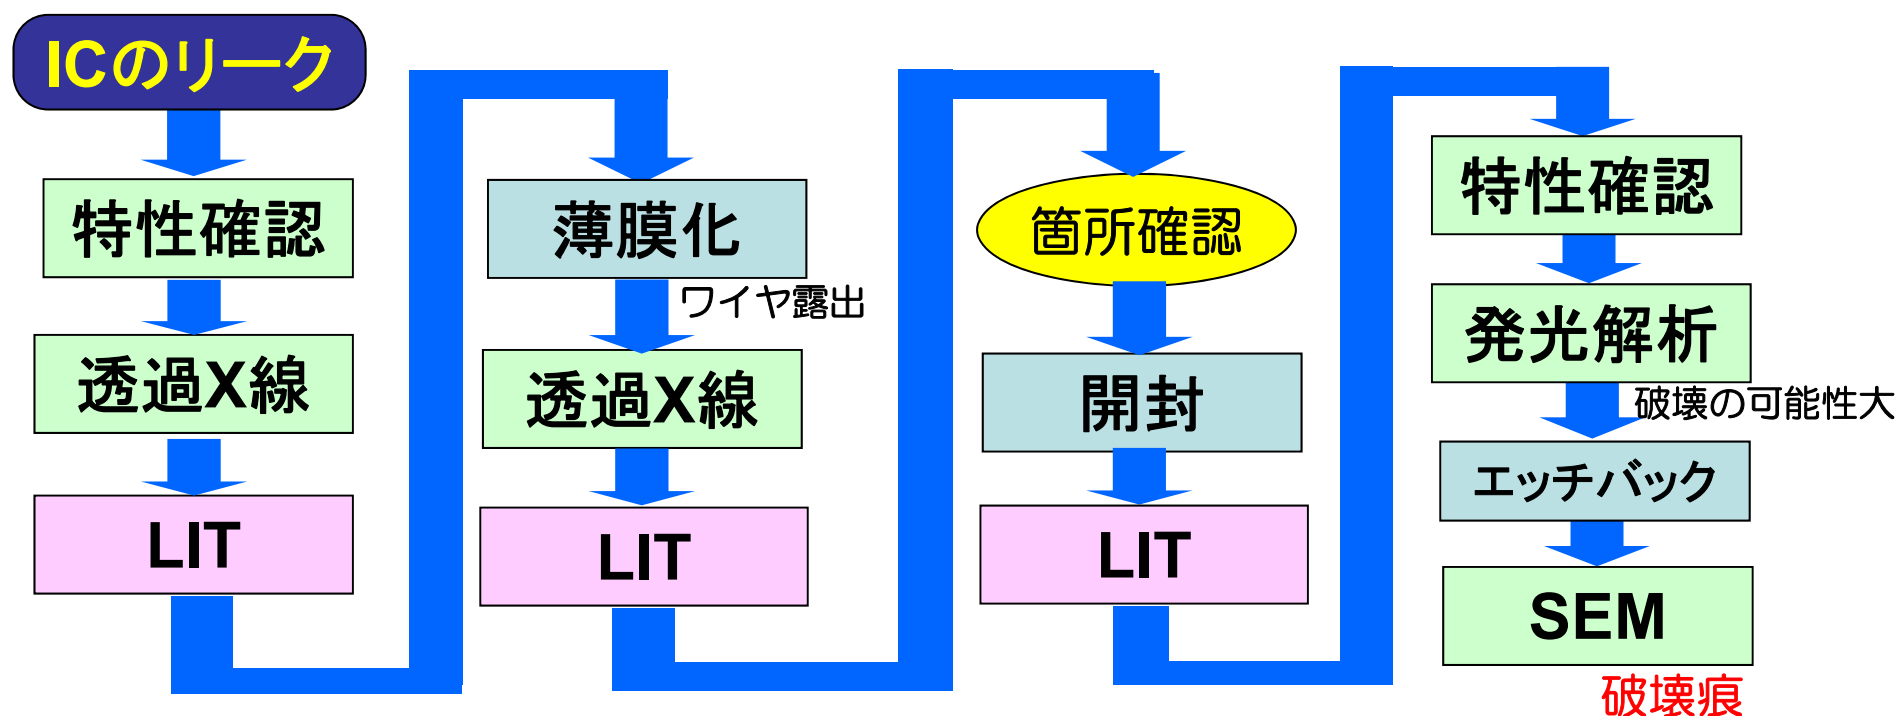
故障を維持しながら、解析を進める

- ①LIT: 未加工、樹脂薄膜化後、開封後にそれぞれ実施
- ②評価: 電気特性、透過X線で加工範囲や故障維持の確認
- ③物理解析: エッチバック

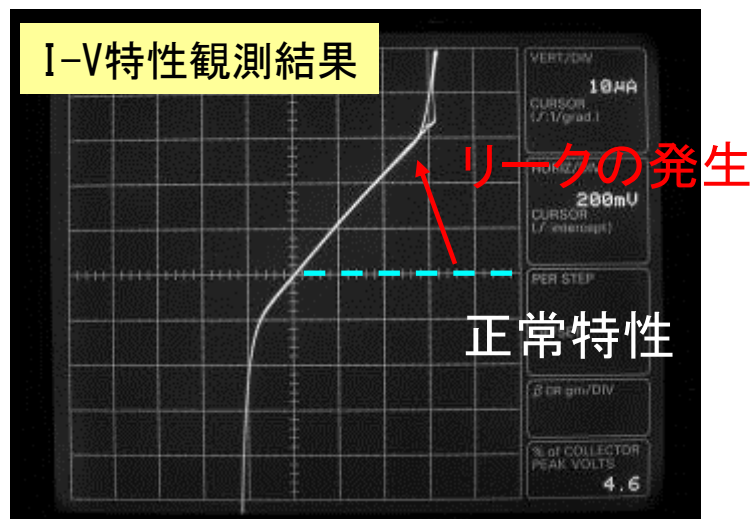
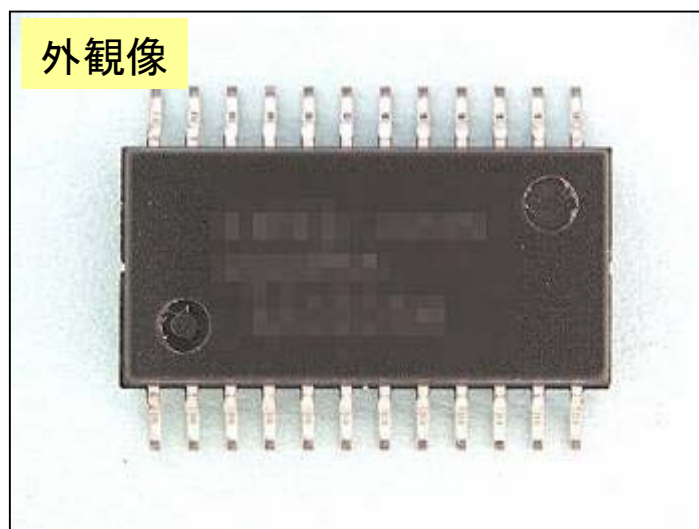
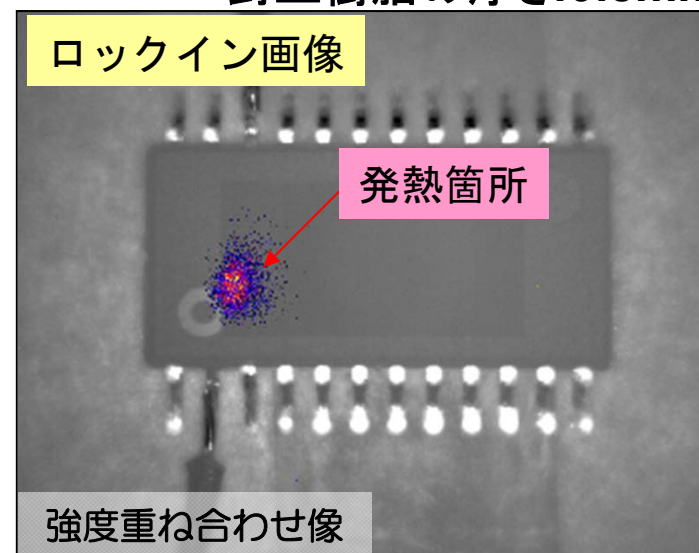
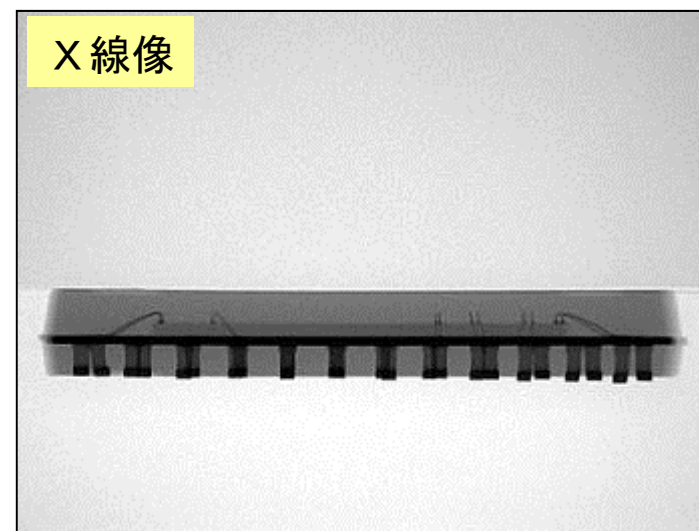
故障モード：リーク特性不良

封止樹脂の厚さ:0.8mm

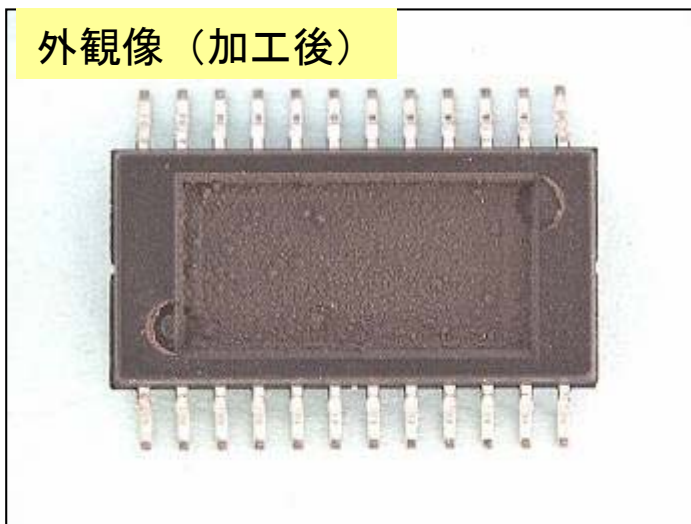
外観像（加工後）

※レーザー開封機でモールド樹脂厚を薄くする 残封止樹脂の厚さ:0.2mm

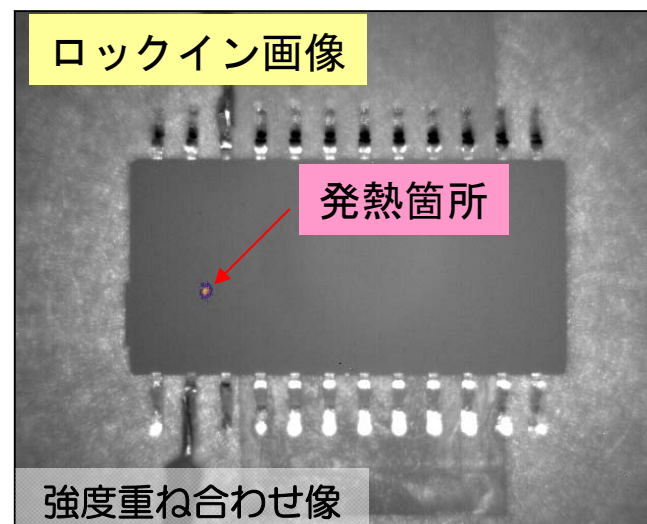
ロックイン画像

モールド樹脂厚を薄くすることにより発熱箇所が絞り込める

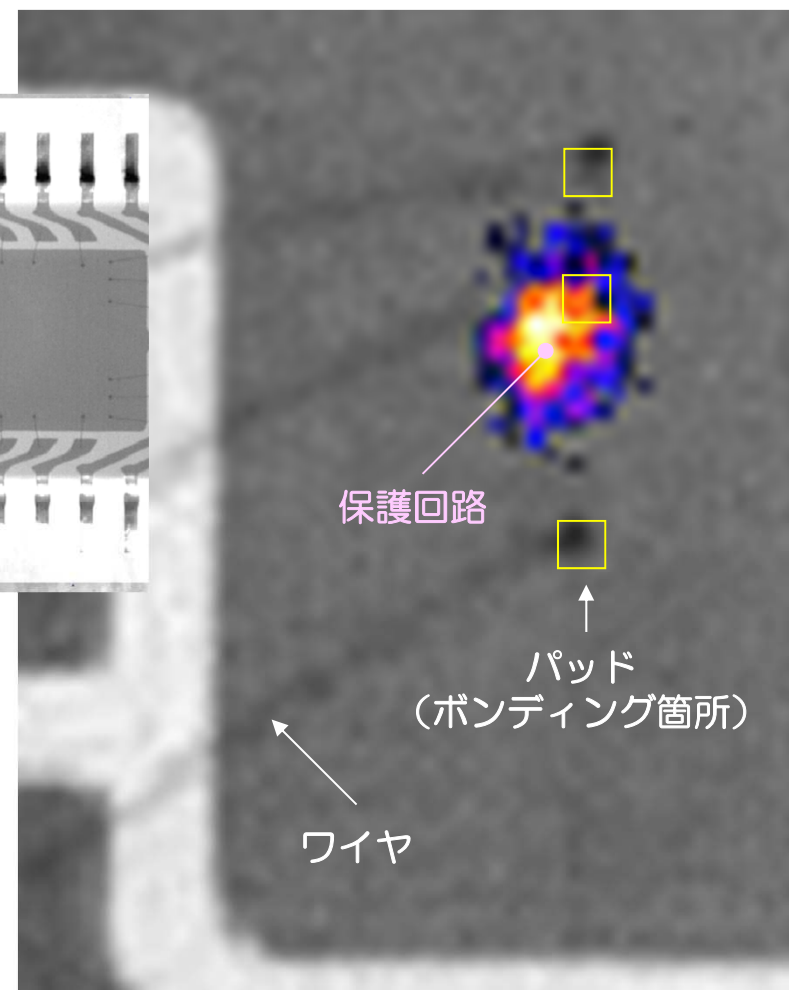
重ね合せ：  
「Image-Navi」

LITの結果とX線を重ね合せて、位置確認 ⇒ 次の加工の判断

故障は保護回路の可能性が高く、開封を判断

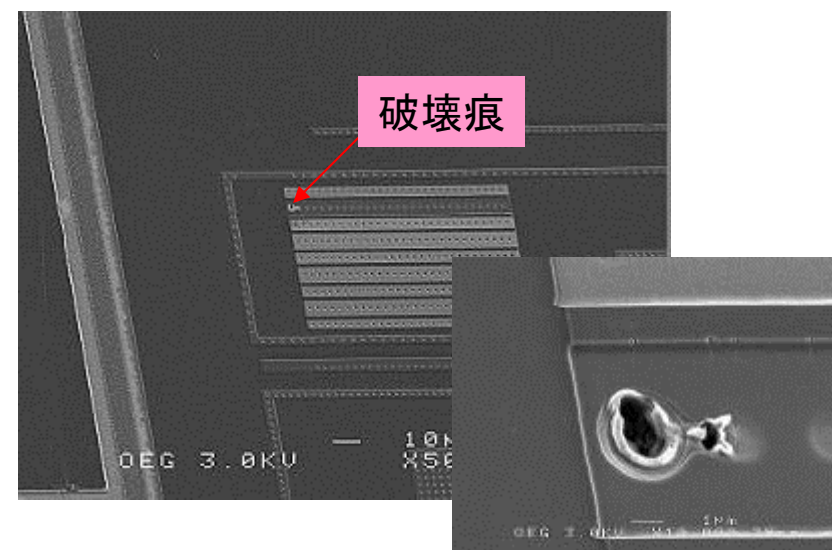
破壊痕

ダイオードのゲート酸化膜破壊

静電気破壊（ESD等の過電圧）印加による不良

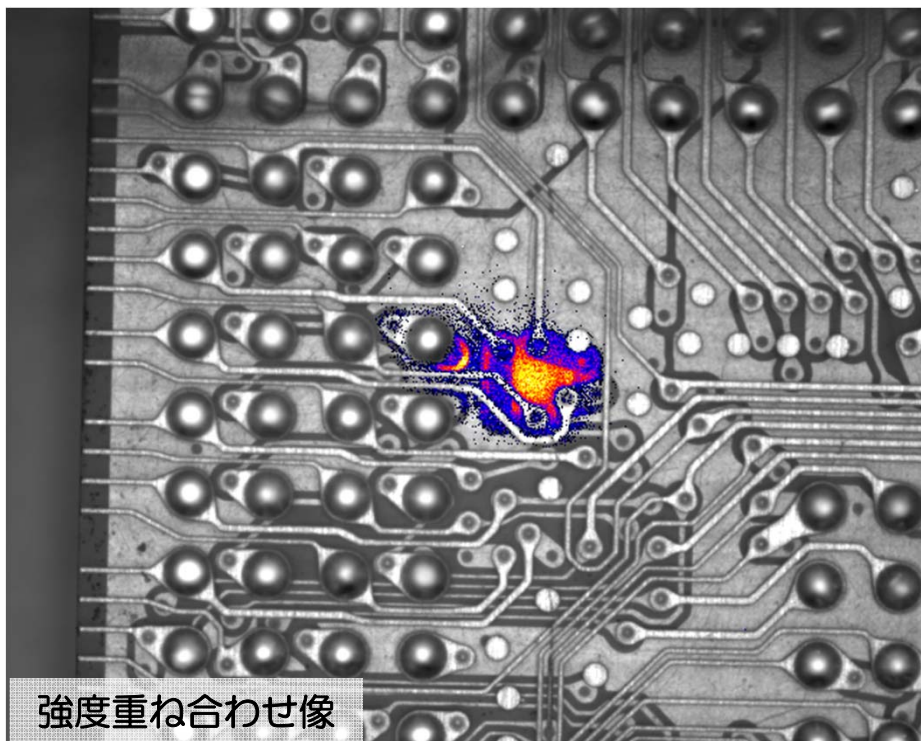
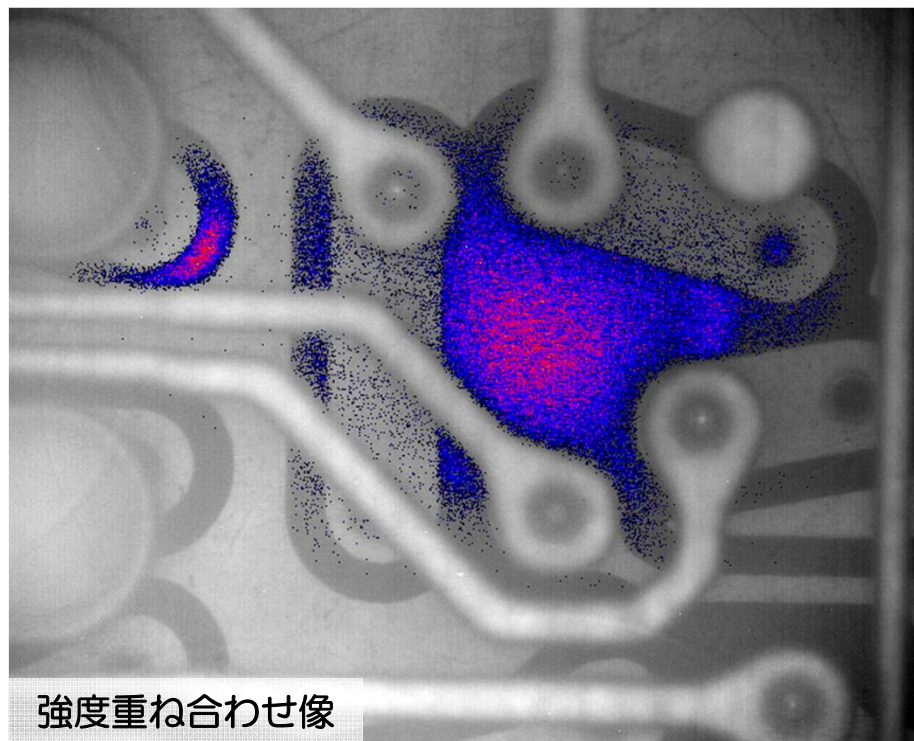
LITによりBGA内部で発熱していた。

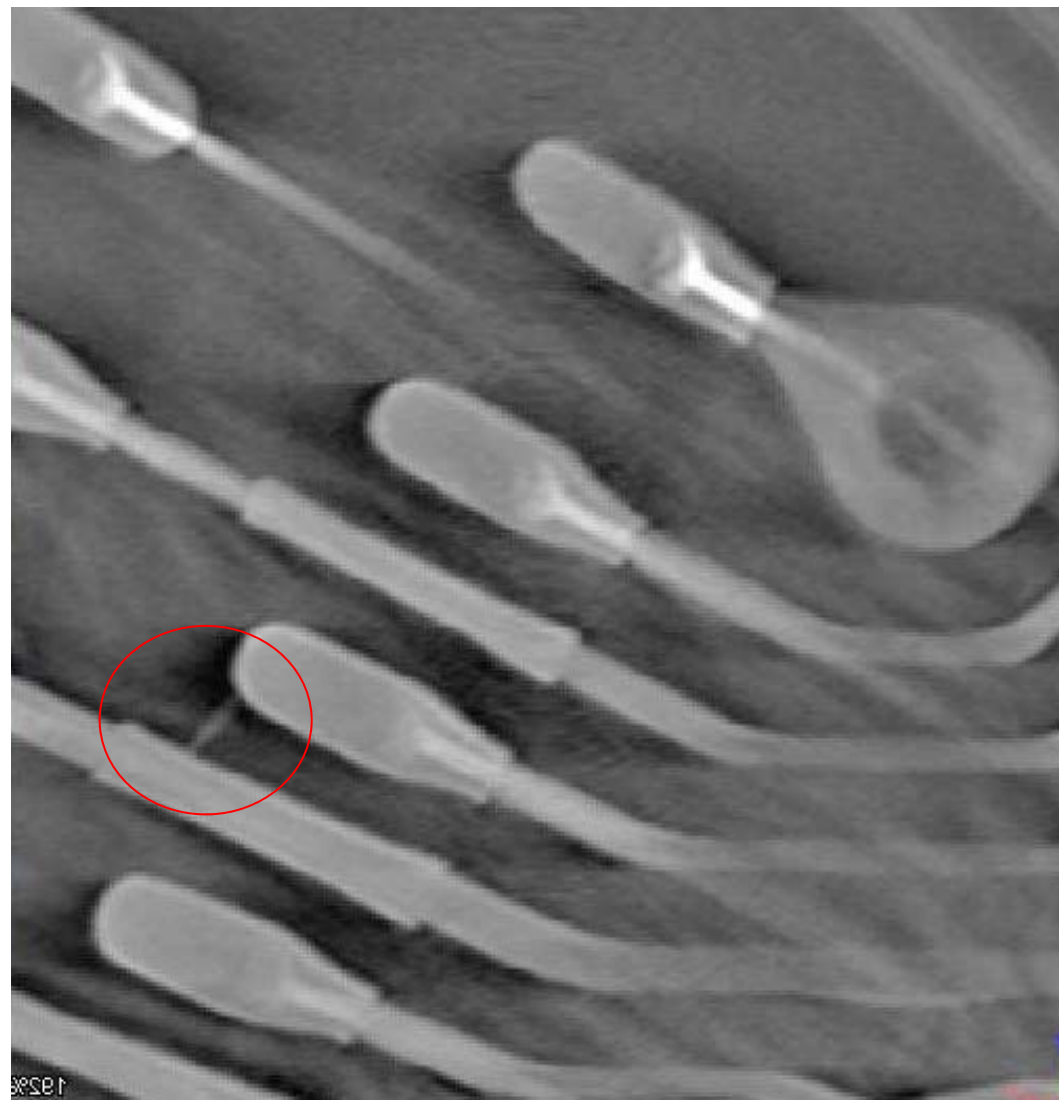
X線CT

- 透過X線で観察したが、配線が入れ込んでいるため、異常の検出ができなかった。
- X線CTで配線間のショートが観察された。
- レイアウト図と対比し、故障箇所が特定された。

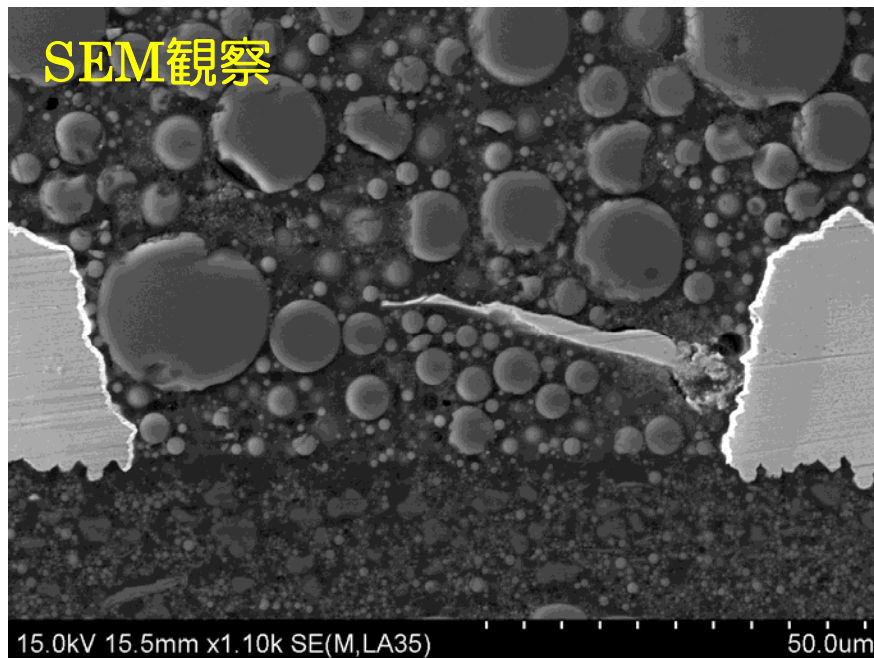
SEM観察

異物

SUS系

SUS系異物

BGAの基板製造工程で混入
