# ロックイン発熱解析（LIT）を用いた故障解析

**沖エンジニアリング株式会社**

信頼性解析事業部

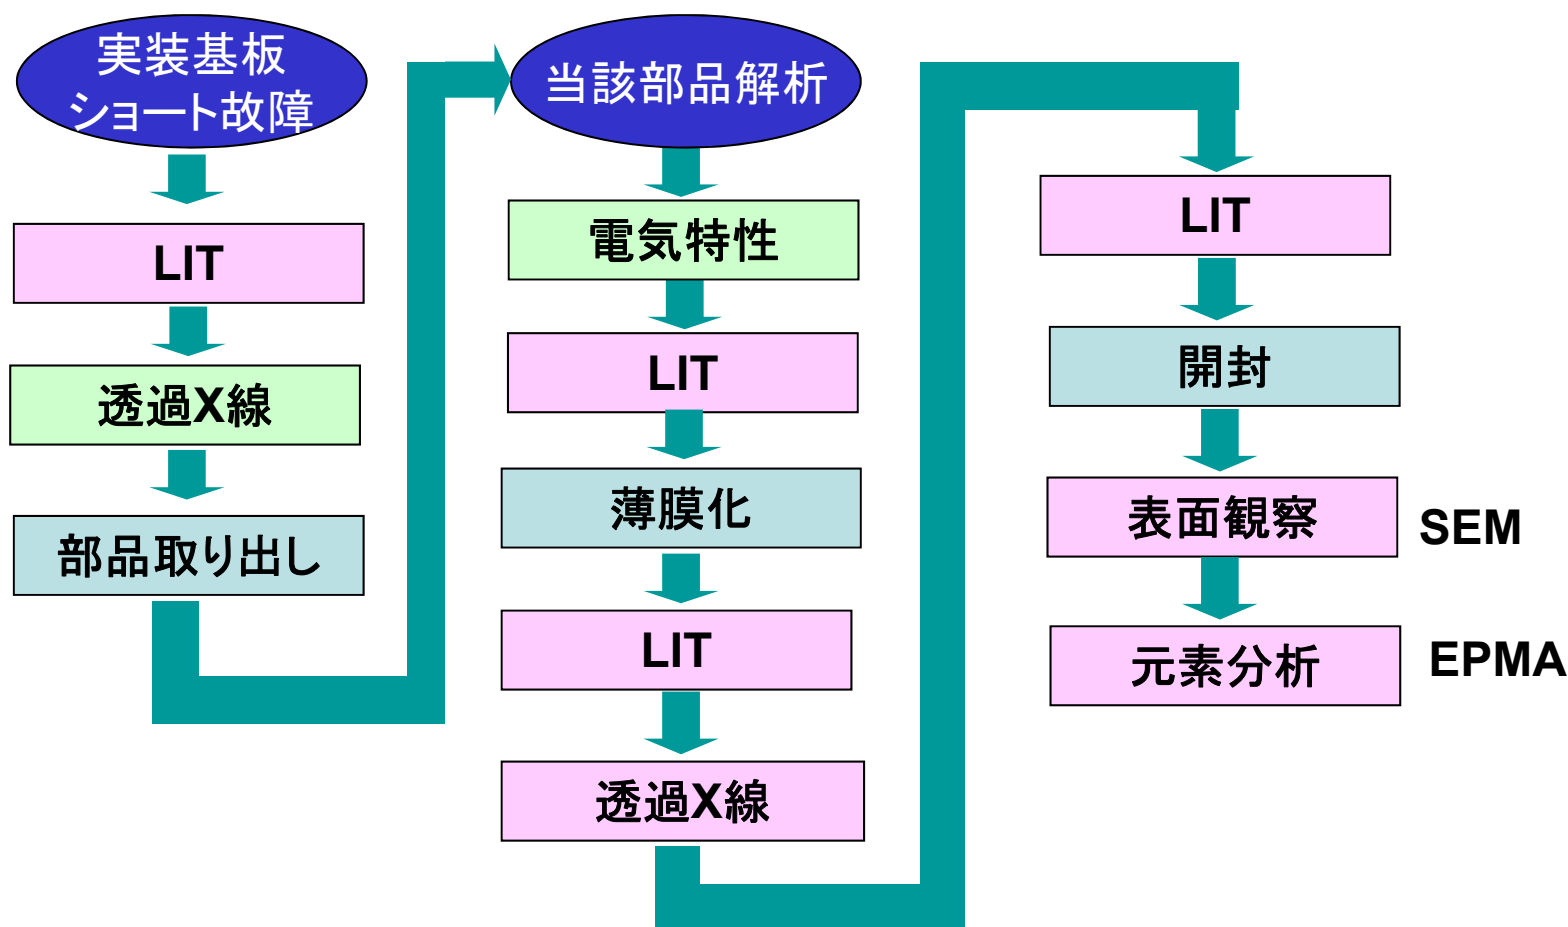
実装基板ショート不良に対し、部品を特定し、当該部品を解析し、原因を特定した事例

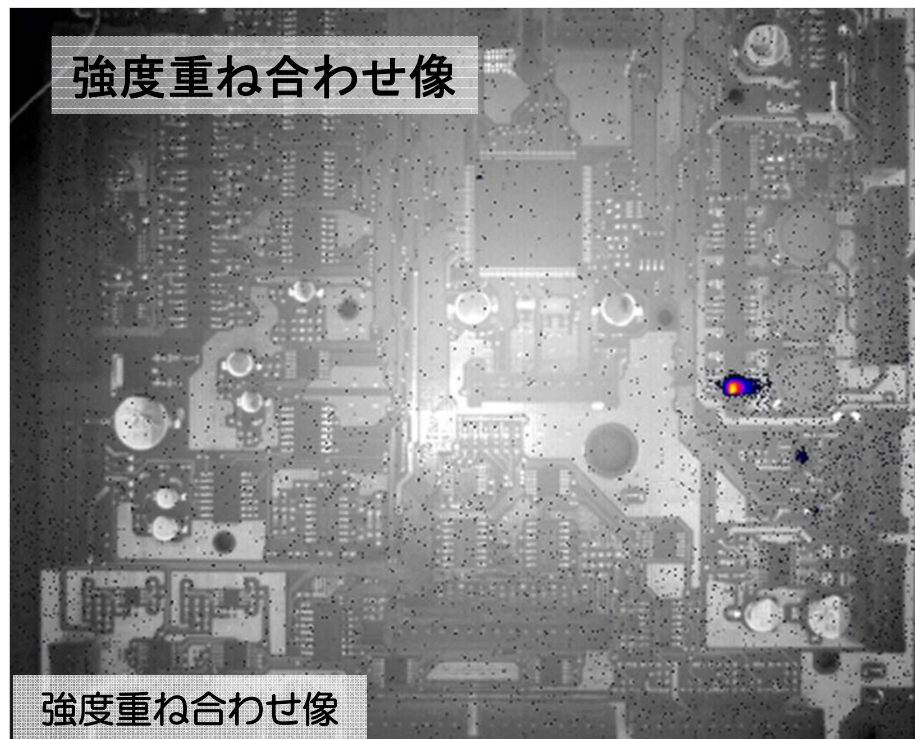
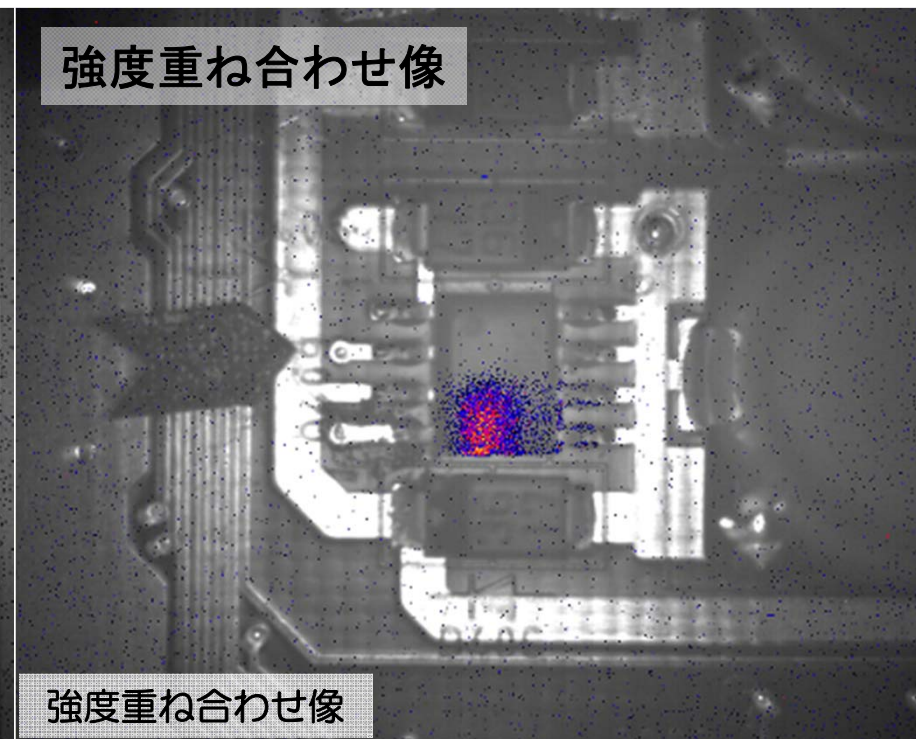
## 実装基板のショート不良

発熱している部品を特定  
発熱が部品内であることから、部品自体の不良と判断

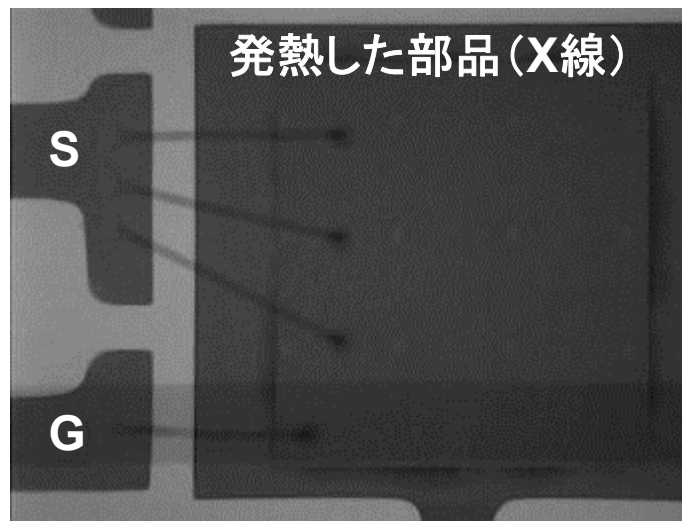
発熱した部品(X線)

発熱はMOSFET

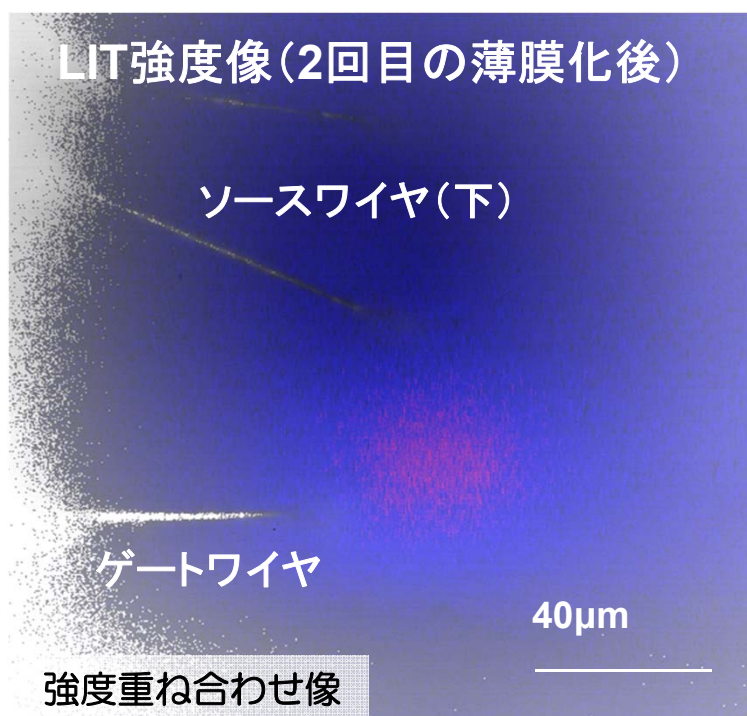
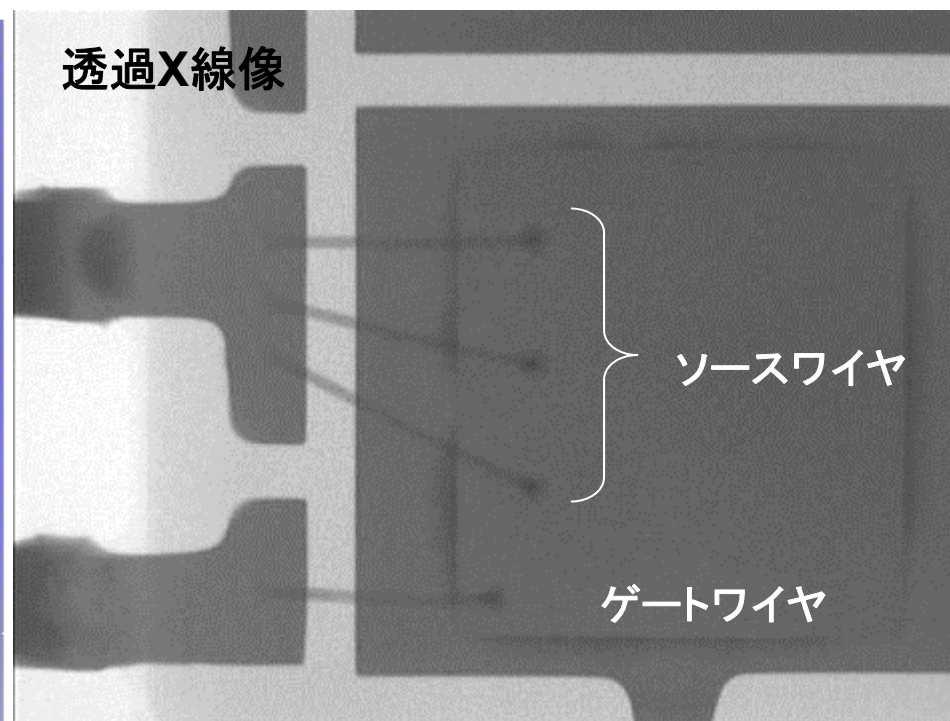
薄膜化後のLITと透過X線解析の対比(チップ内部 or G-Sパッド間)

ゲート電極とソース電極の間付近で発熱: G-Sパッド間でのショートの可能性あり

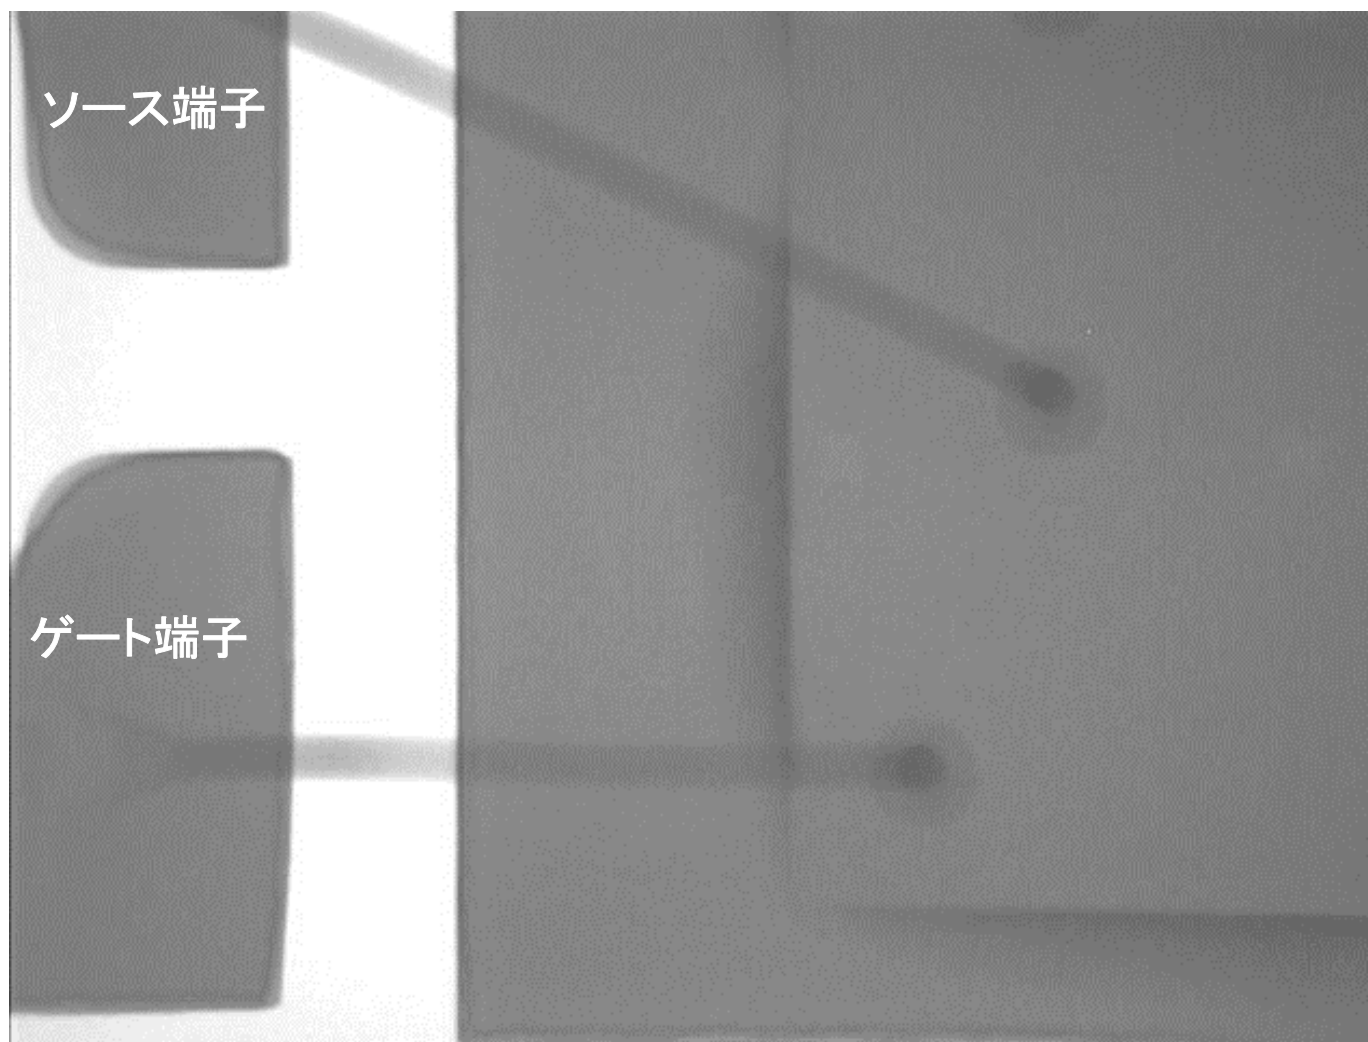
パッド間の異物によるショートの確認

異常は認められない ⇒ (チップ内部か、G-Sパッド間か判断できず)

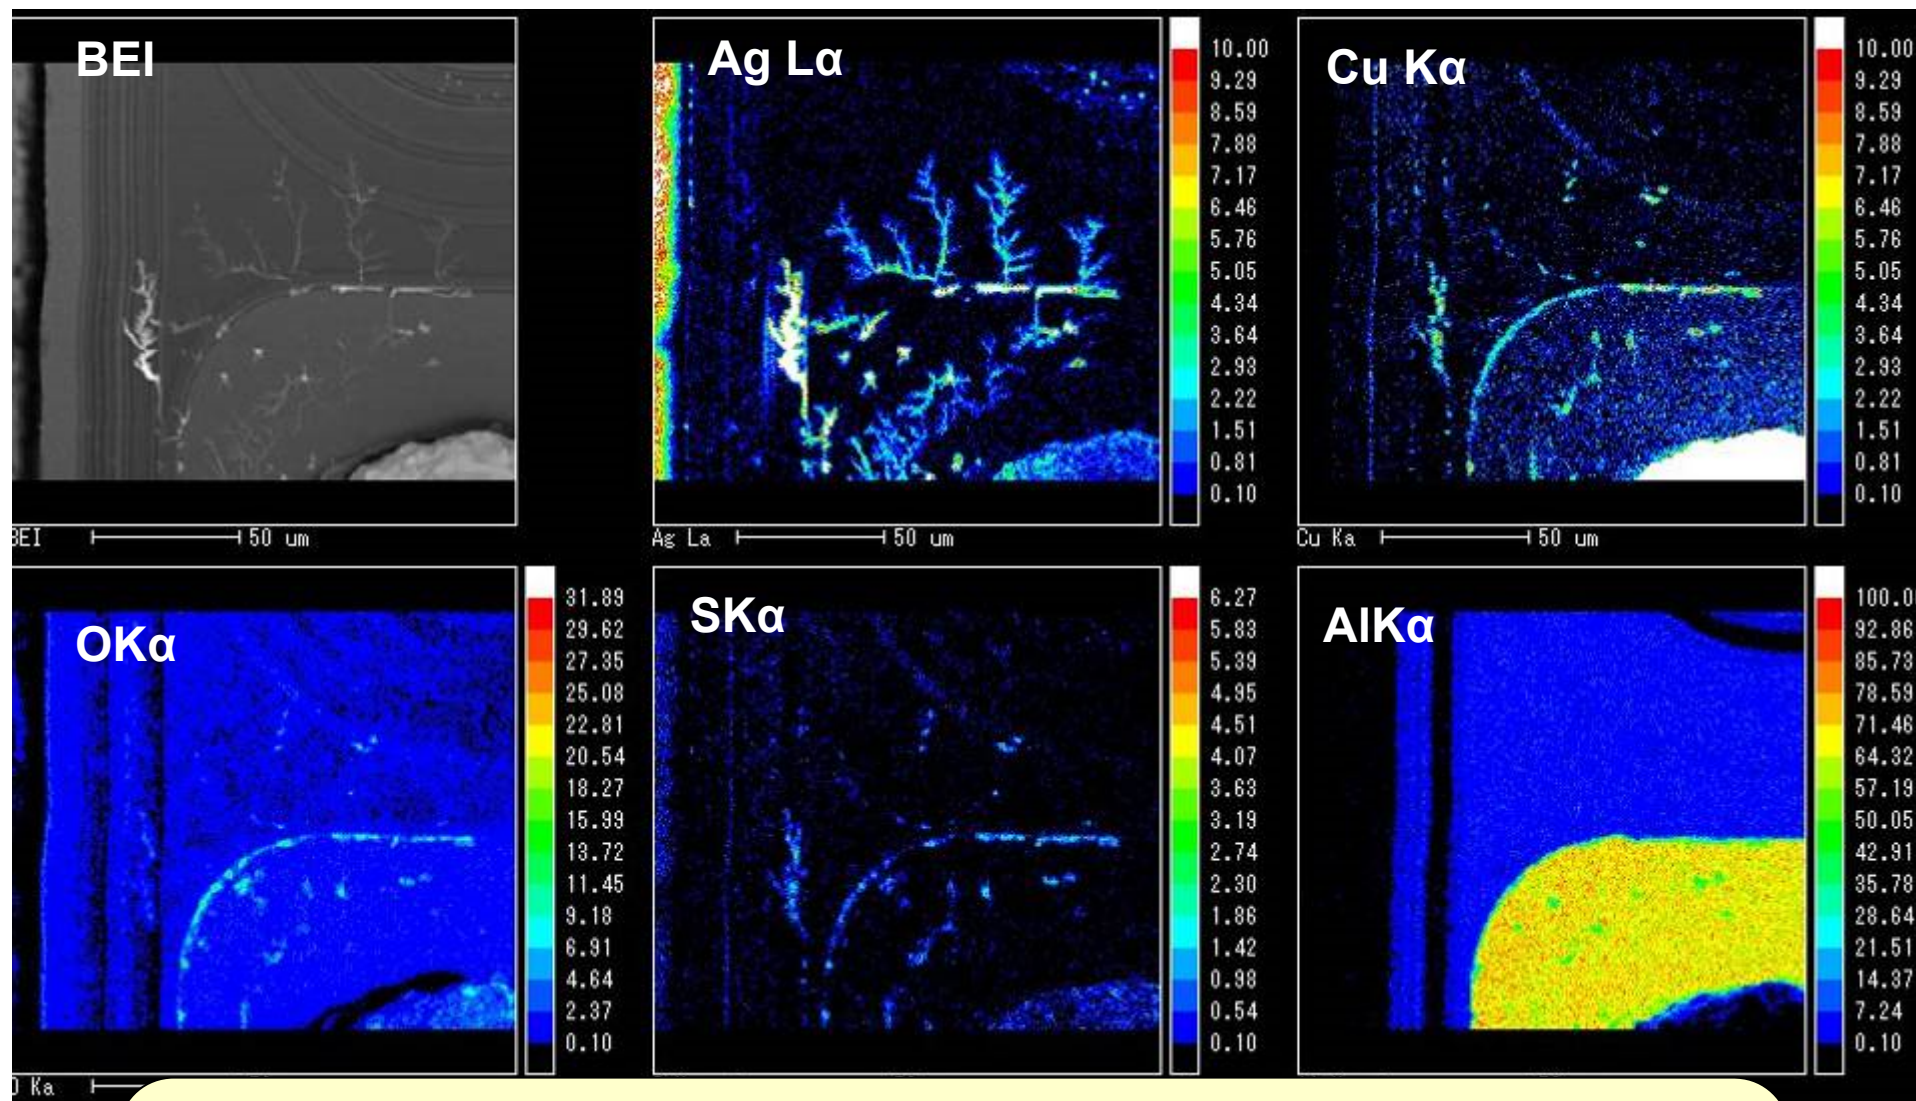
Agのイオンマイグレーションが原因

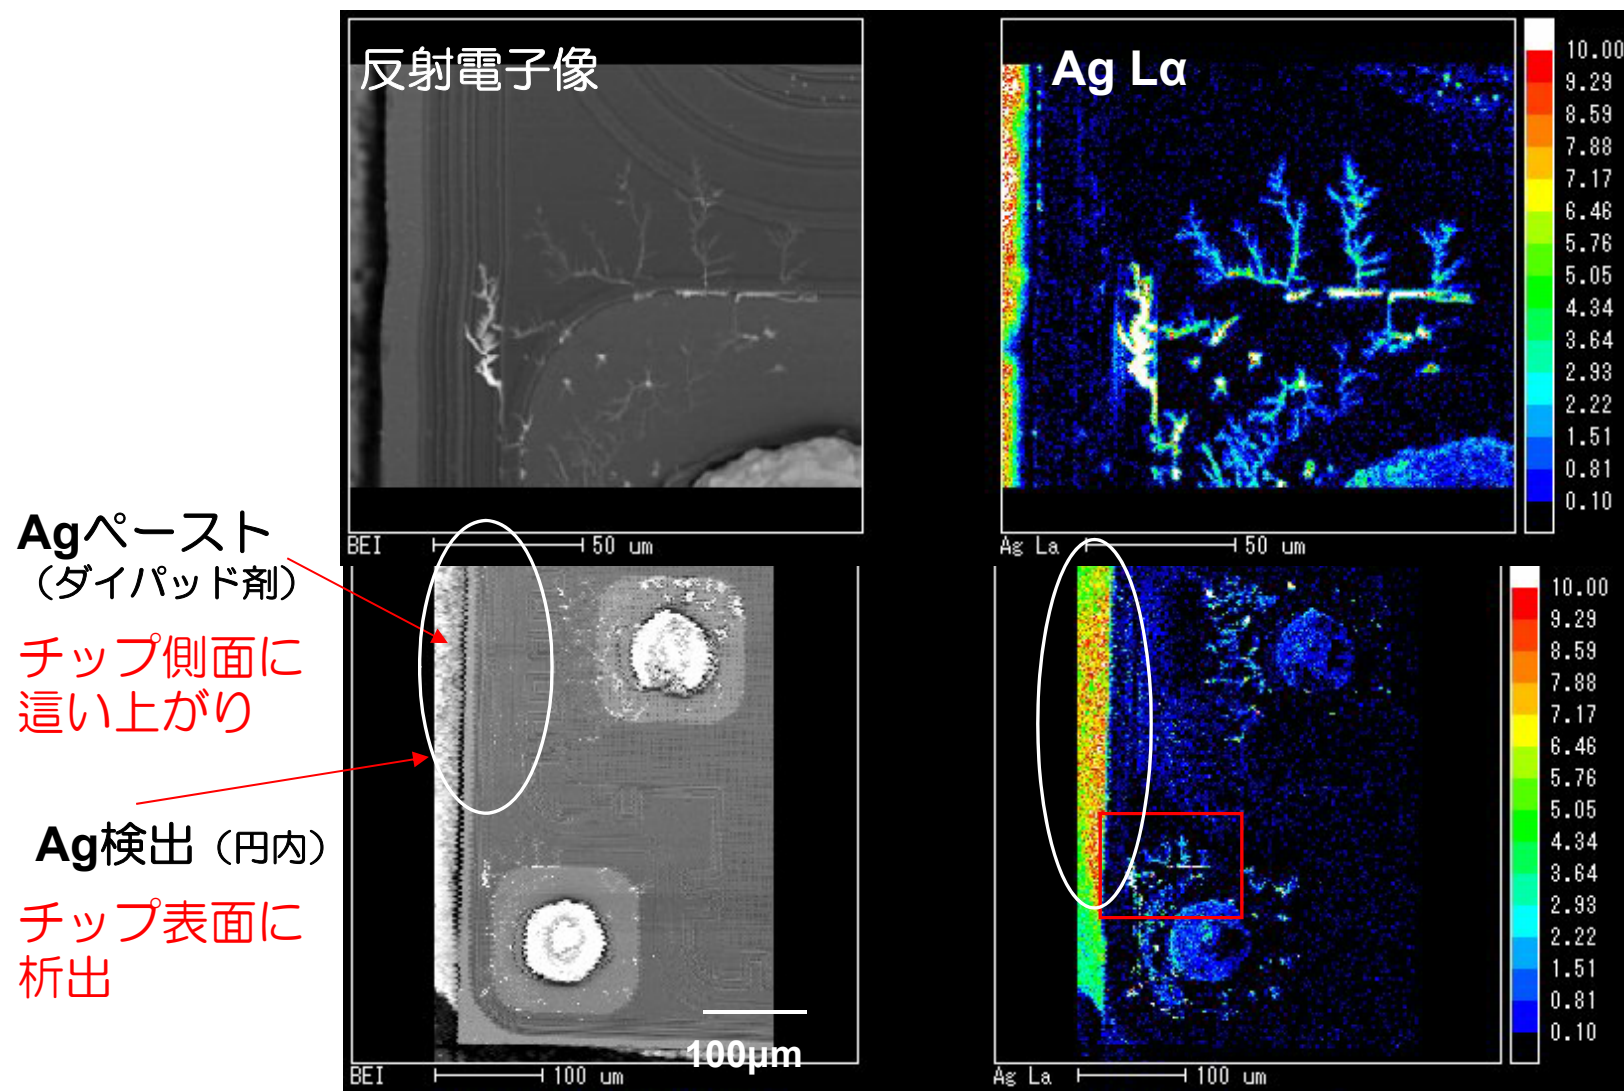
チップ側面のAgペーストが溶解し、チップ表面に移動

銀(Ag)によるデンドライト形成

- ①ダイボンド材のAgペーストからチップ側面へ這い上がり
- ②吸湿により、Agイオンが溶け出し、チップ表面へ移動
- ③ゲート、ソース間の電界によりイオンマイグレーション
