# はんだクラックに及ぼす ボイドの影響検証と対策技術

2016年10月14日

日本信頼性学会 故障物性研究会

レシップ電子(株)

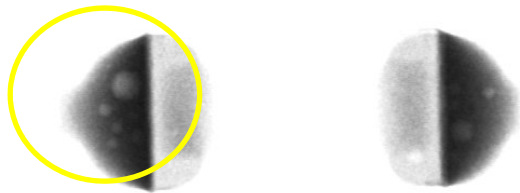
1608セラコン(上部から撮影)

ボイド占有率;6.48%
